# LOS ACCESOS A LA CIUDAD IBÉRICA DE MECA MEDIANTE SUS CAMINOS DE RUEDAS

Por  
SANTIAGO BRONCANO RODRÍGUEZ  
y  
M<sup>a</sup>. DEL MAR ALFARO ARREGUI

DIPUTACIÓN PROVINCIAL DE VALENCIA  
1997

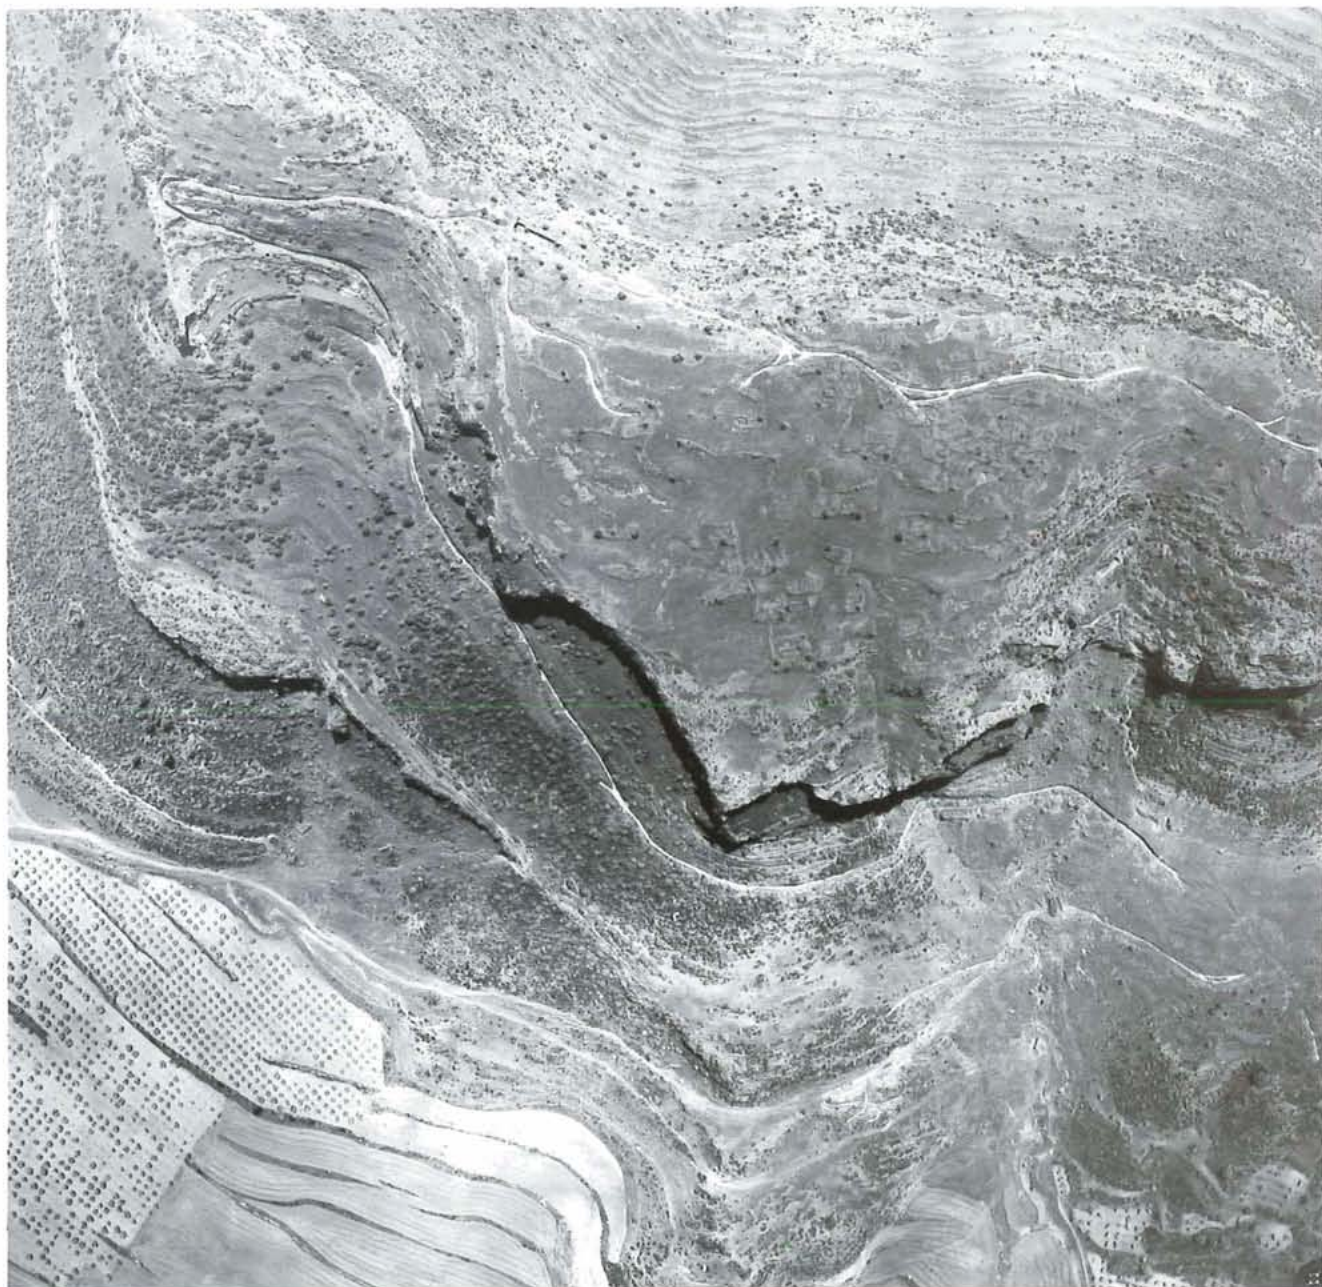
Lám. I.—Vista aérea con los caminos descubiertos.

En el nuevo trabajo que ahora presentamos pensábamos haber incluido en un principio el estudio de la totalidad de los caminos que desde los llanos circundantes al Castellar de Meca suben por las laderas hasta acceder a la puerta de entrada a la ciudad. Pero la inesperada cantidad de vías descubiertas y su excesiva longitud (Lám. I) nos obliga a dividir su publicación en dos volúmenes.

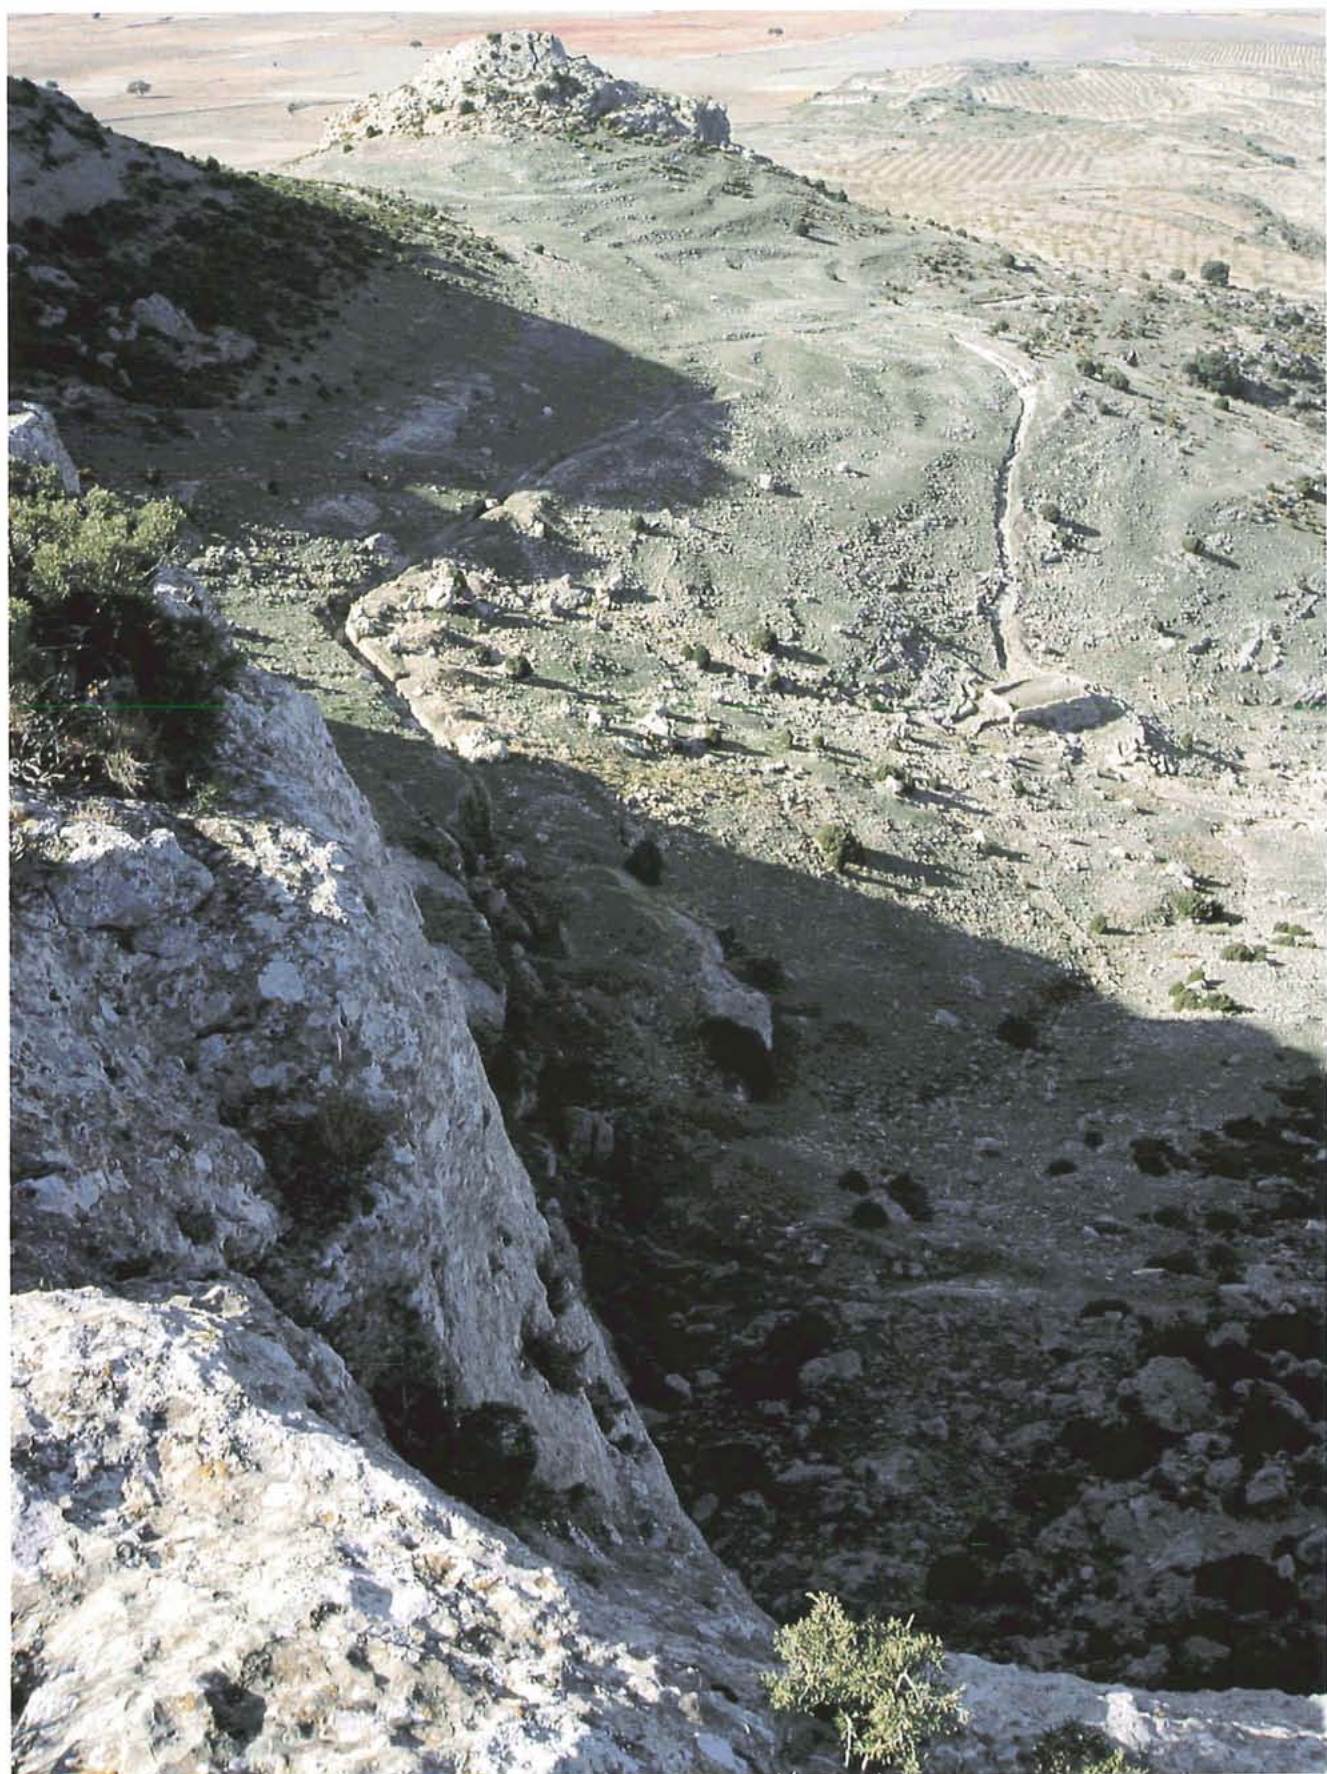
Lám. X.—Vista de la zona de La Fuente y del Aljibe.

El espectacular trazado del camino por toda esta zona puede ser apreciado en la lámina X, cuya fotografía está tirada, según dijimos, desde la ciudad.

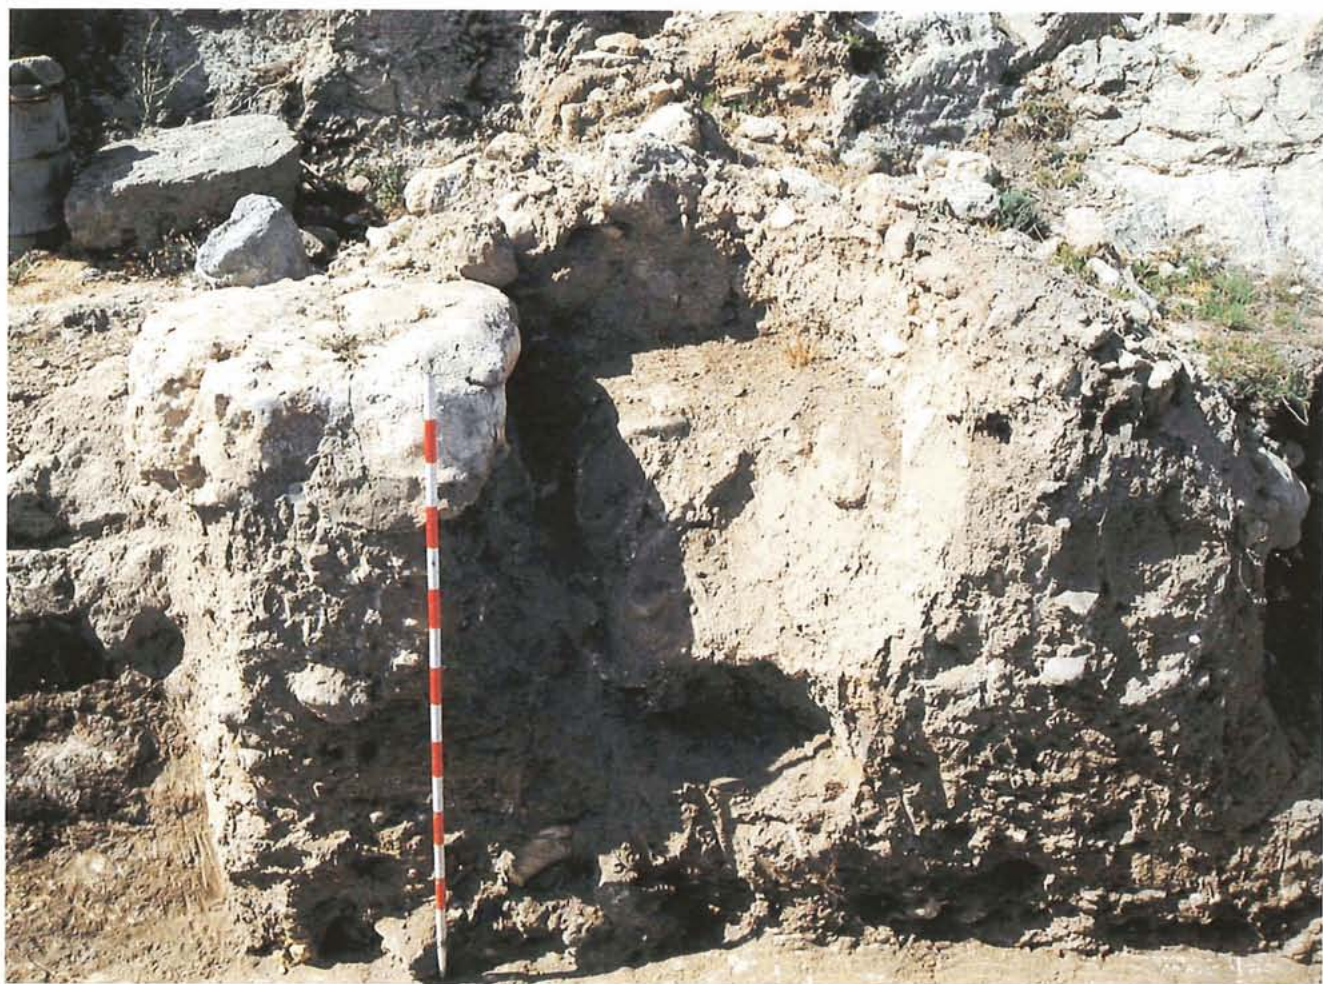
Lám. XIV.—Detalle. Horno medieval.

Adyacente a este horno se instaló otro del mismo tamaño y características, ya en la zona de la cantera del lateral izquierdo (Lám. XV).

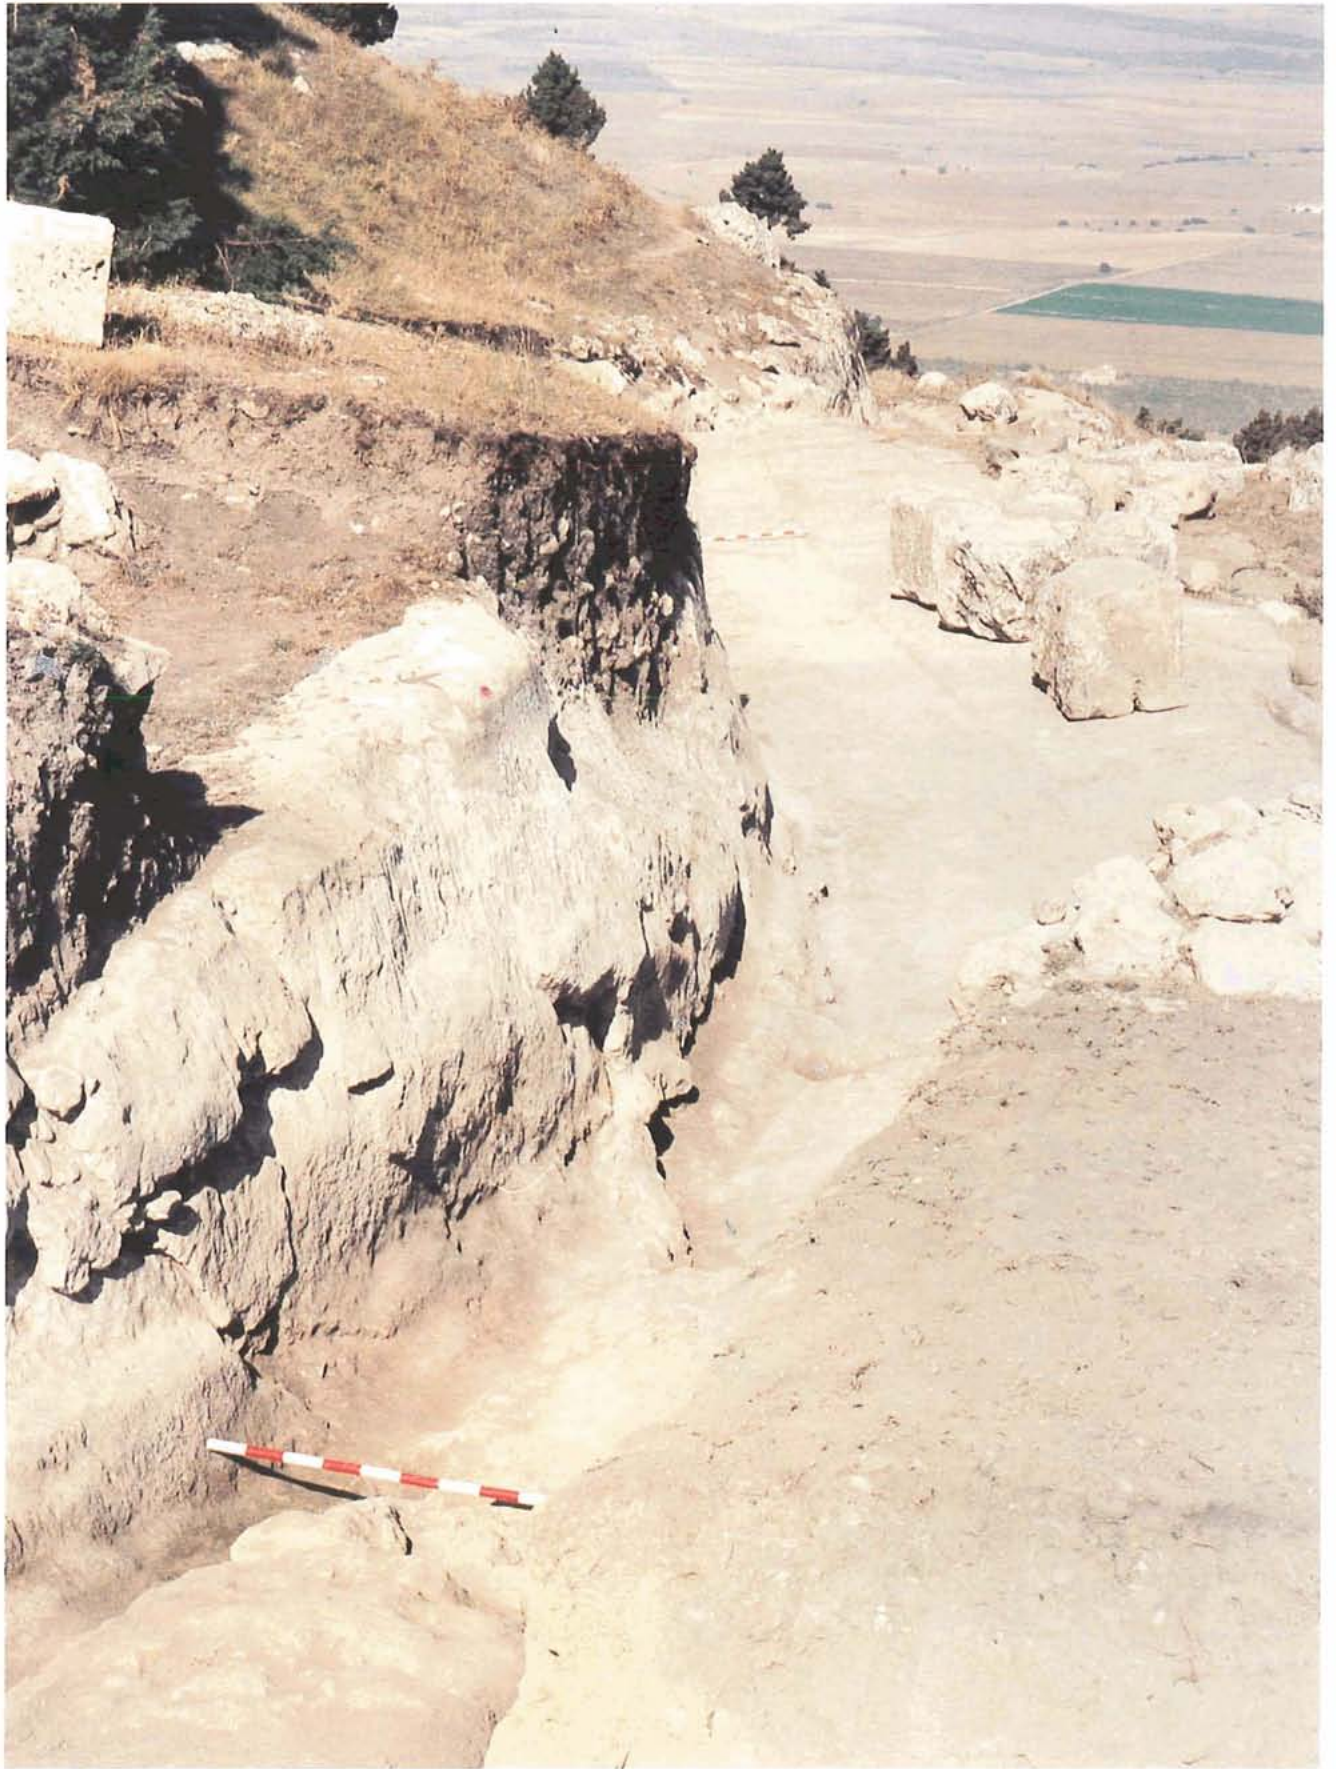
Lám. XX.—Vista general del Tramo 920-940 m.

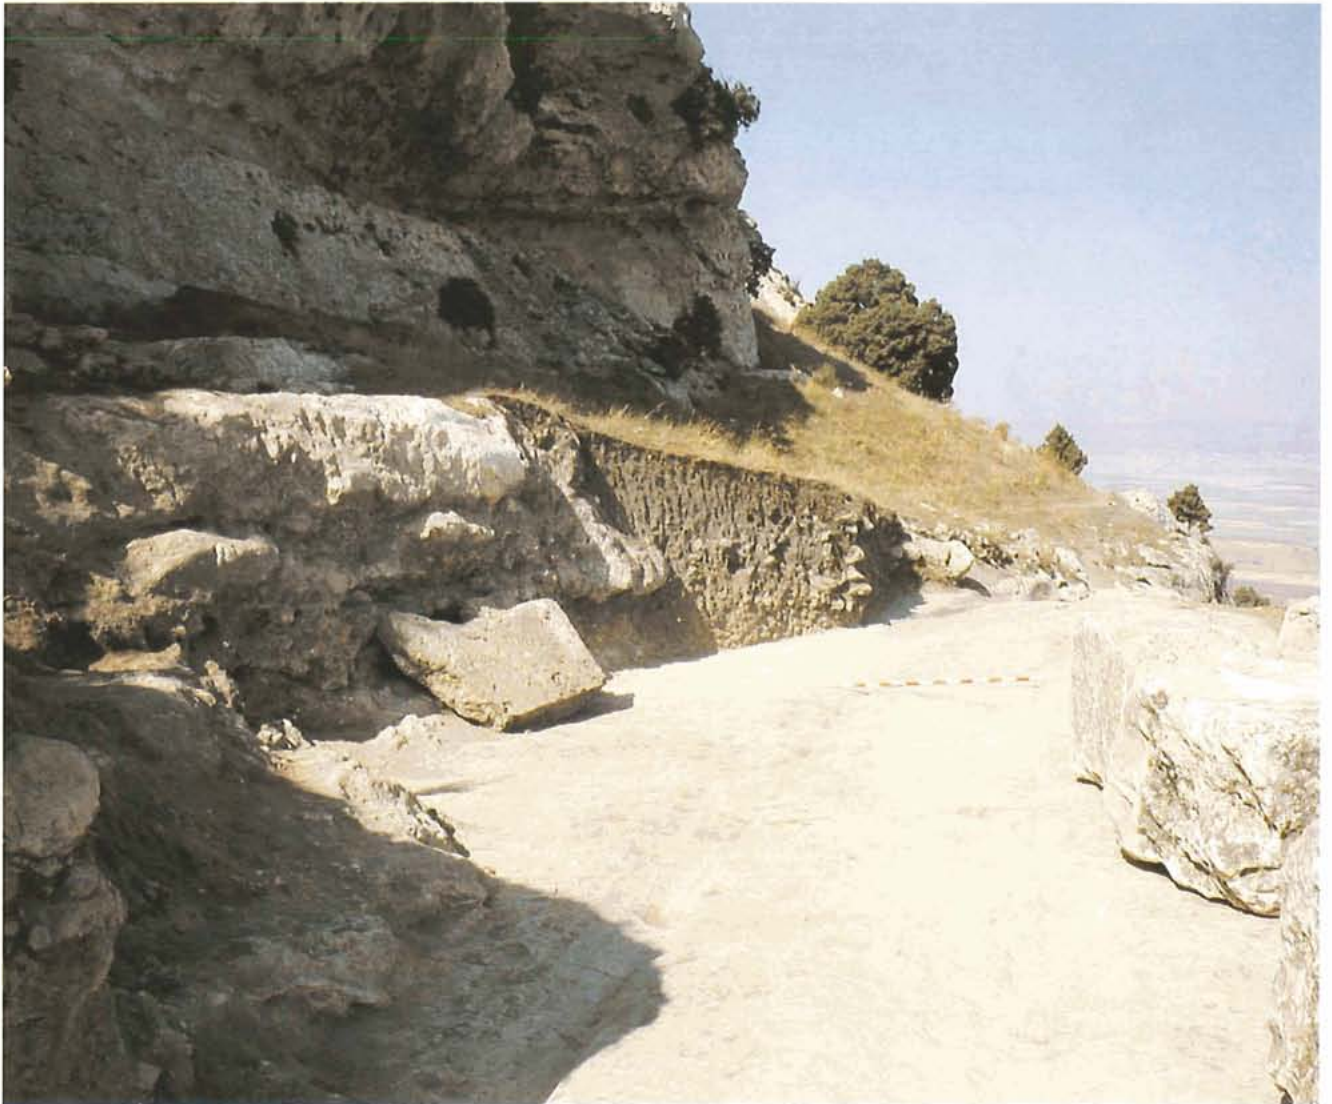
Lám. XXI.—Detalle. Apartadero.

La totalidad del lateral derecho de este tramo estuvo ya allanado en época ibérica, con una anchura que sobrepasaba los cinco metros. Esta plataforma fue construida a base de rebajar la roca que primitivamente configuraba la ladera con objeto de disponer de un amplio espacio que fuera suficiente tanto para servir de aparcamiento para los carros como para que éstos tuvieran el necesario espacio para realizar maniobras. Según se observa en la lámina XXI, en esta plataforma

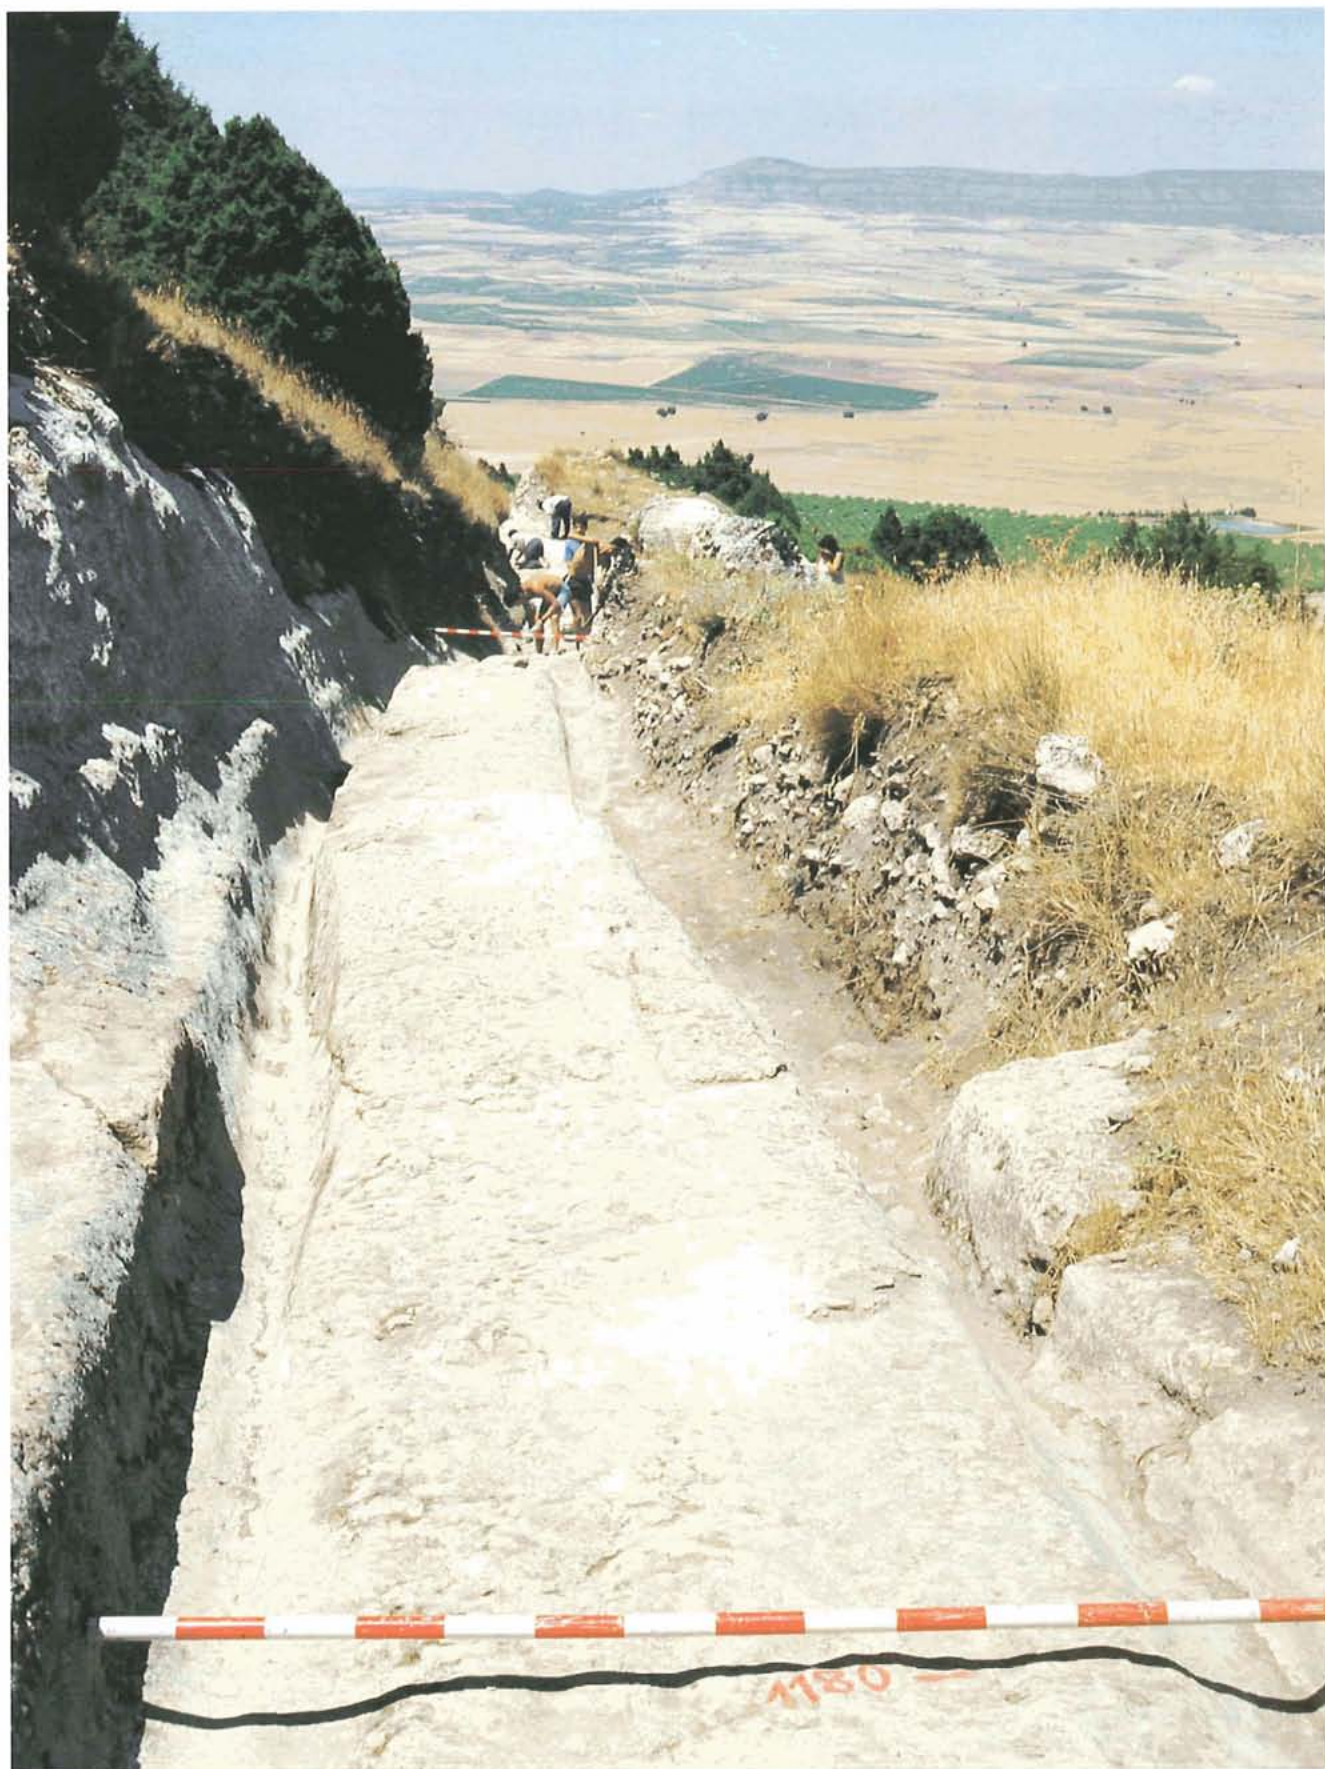
Lám. XLIV.—Vista general del Tramo 1.180-1.200 m.

La trayectoria del camino en este tramo está bien conservada (Lám. XLIV), salvo en los últimos siete metros, en los que la base está muy degradada por la erosión, debido a la poca consistencia que la roca tiene en esta zona.

En el punto 1.193 m. se inicia la zona deteriorada hasta la terminación del tramo. En dicho punto se ha formado un escalón en el realce central del camino de unos 0'40 m. de altura.

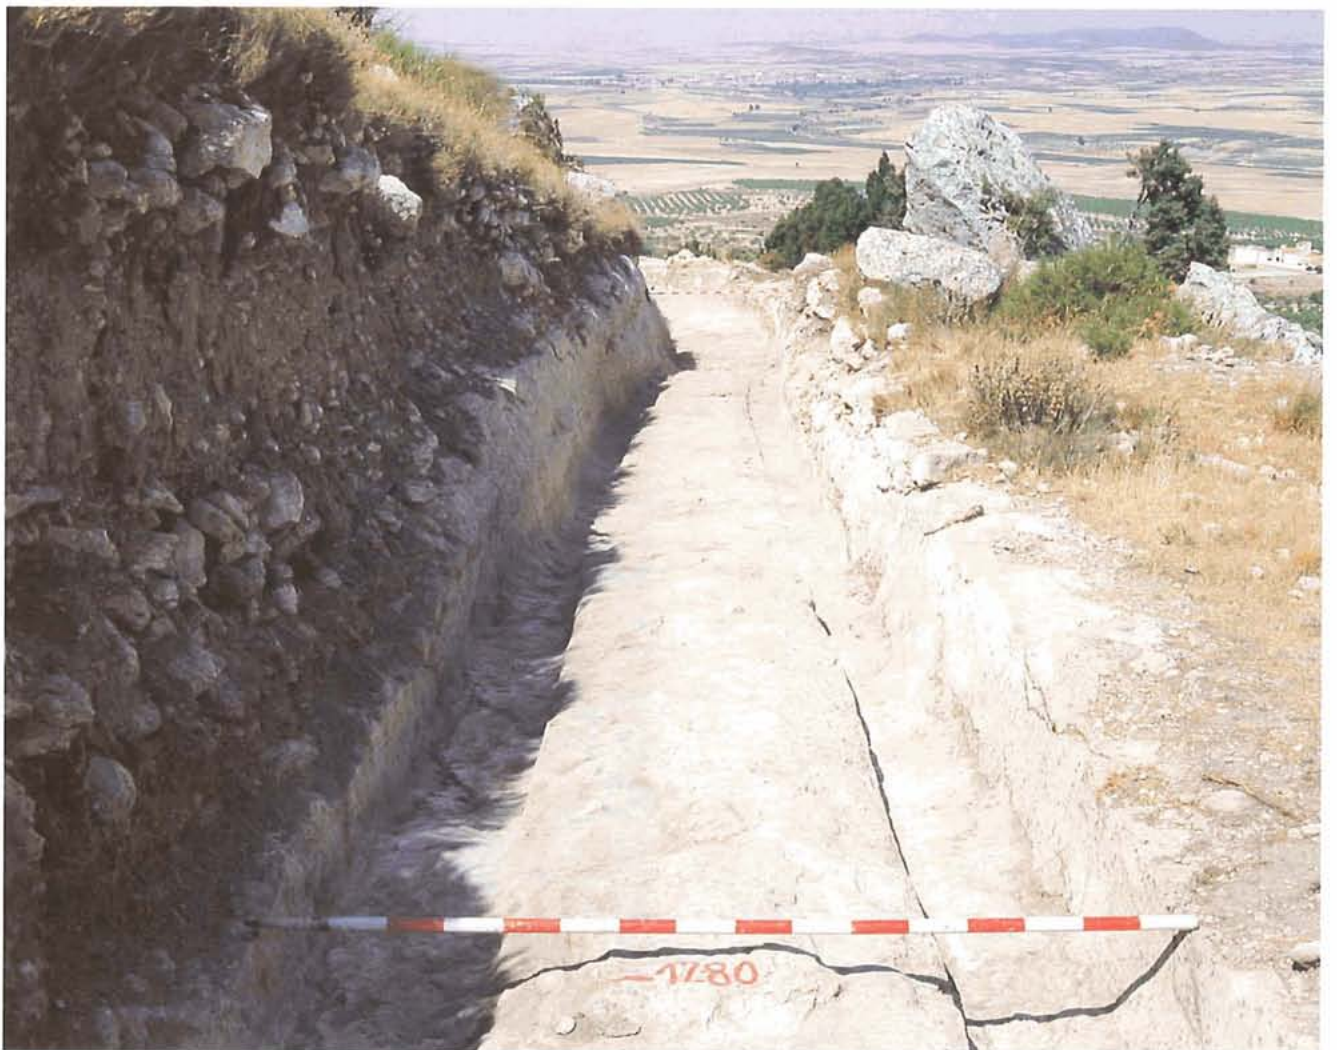
Lám. LIII.—Vista general del Tramo 1280-1300m.

El estado de conservación de este tramo es bueno en general, tanto en lo que se refiere a las carriladas, como al realce central y a los laterales rocosos (Lám. LIII). Son una excepción los últimos tres metros, en los que desaparecen las rodadas y el realce central del camino. En el punto 1.284'30 m. éste realiza un escalón de 0'20 m. de altura, como consecuencia de haber sufrido una fuerte erosión la roca basal.

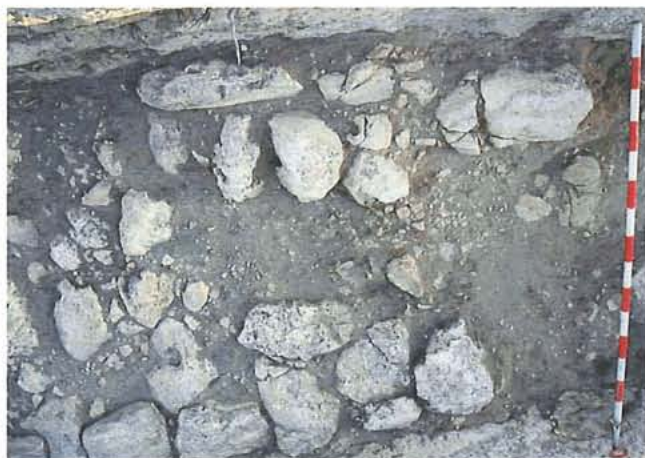
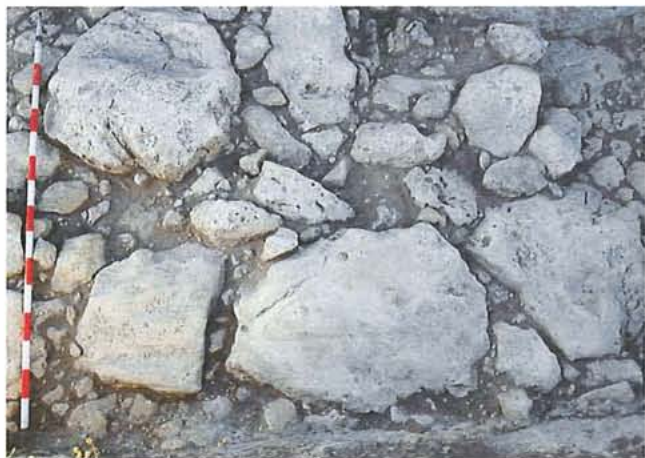
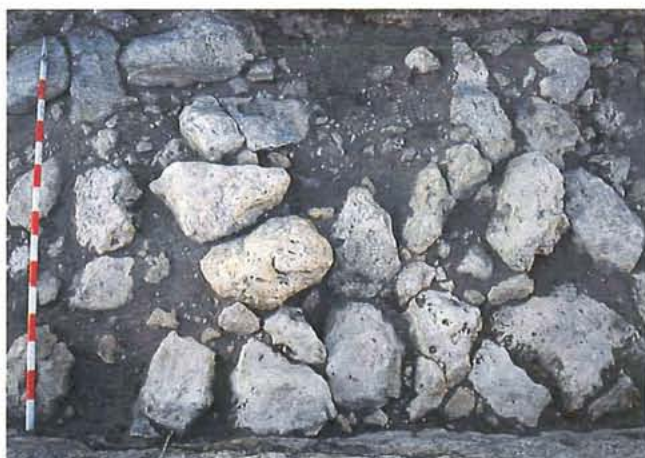
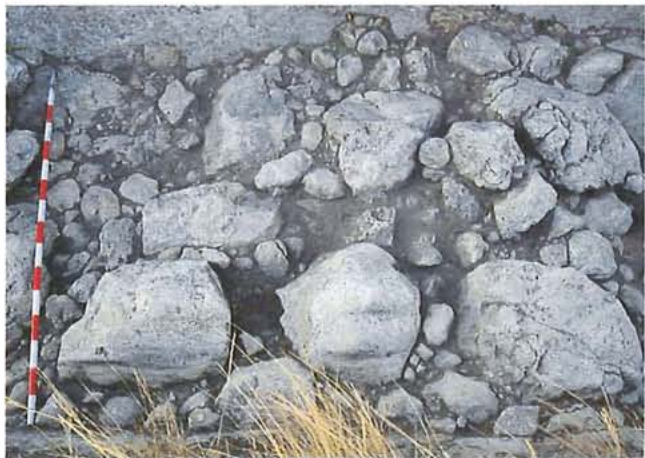
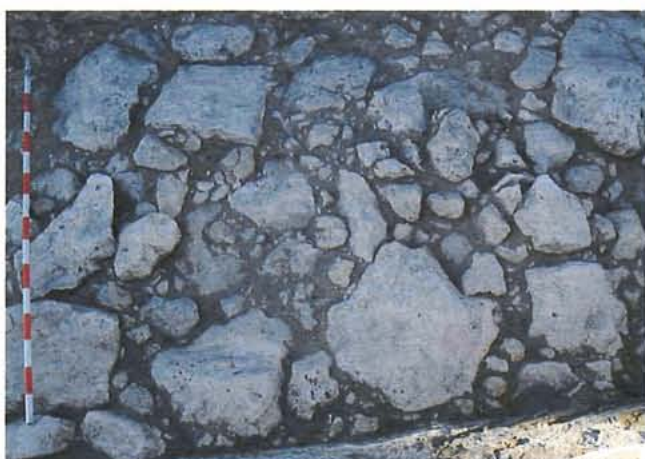
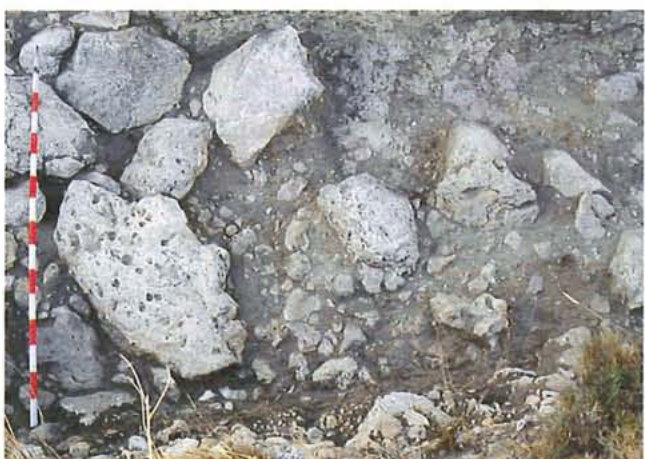
Lám. LVIII.—Detalle. Empedrado.

Lám. LXI.—Detalle. Empedrado.

Lám. LIX.—Detalle. Empedrado.

Lám. LXII.—Detalle. Empedrado.

Lám. LX.—Detalle. Empedrado.

Lám. LXIII.—Detalle. Empedrado.

Casi todas las piedras que lo forman son de regular o mediano tamaño, con las dimensiones que se pueden observar en la figura 28, es decir, entre los 0'40 m. y los 0'90 m.

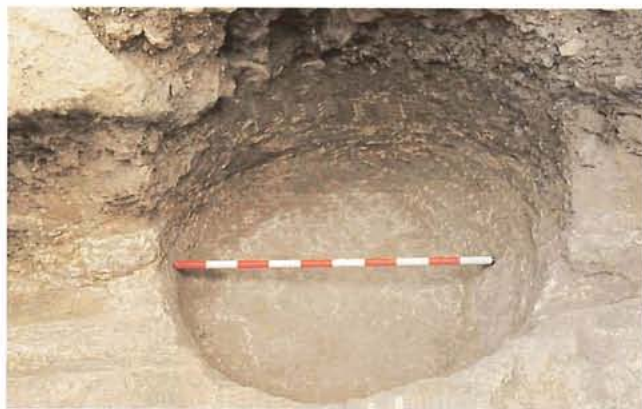
Lám. LXXXIV.—Detalle. Fondo de silo medieval.

Está bien conservado hasta el punto 1.570'50 m., en donde la base rocosa se hace muy deleznable, desapareciendo el realce central y las carriladas. También los laterales rocosos están muy degradados, con pocos puntos en los que se alcance más de 0'30 m. de altura. En su lugar se han acumulado sedimentos de tierra y piedras de todos los tamaños (Lám. LXXXV), hasta una altura de metro y medio en el lateral derecho y de dos metros en el izquierdo (Fig. 43). Sobre la parte derecha del camino, a dos metros del inicio del tramo, se sitúa la base de un silo medieval de planta circular (Lám. LXXXIV), de 1'30 m. de diámetro por 0'40 m. de profundidad.

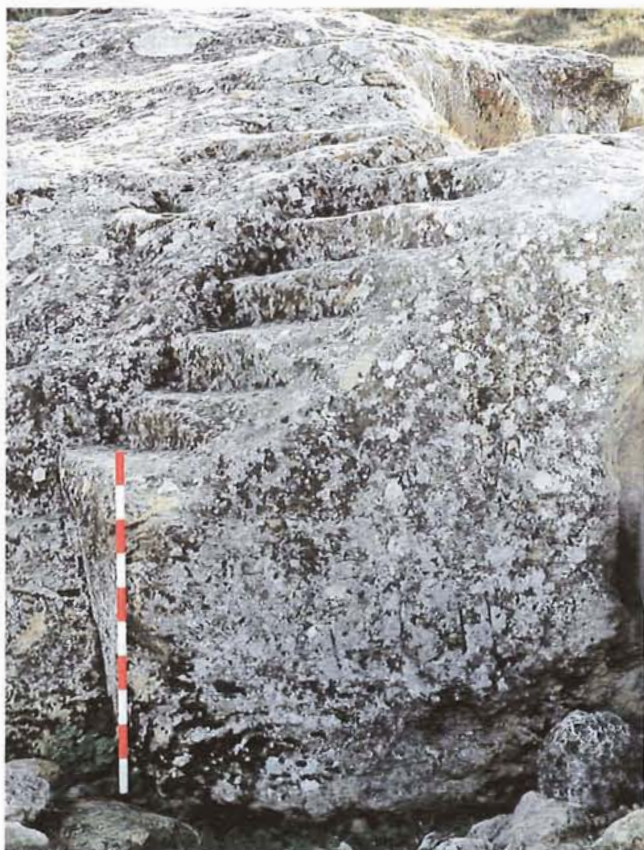
Lám. XCIII.—Detalle. Escaleras en la Fuente.

No solamente los posibles apartaderos arriba mencionados, sino las escaleras talladas que vemos en la lámina XCIII y otras señales que quedan en la roca, pueden corresponder a parte de las obras y estructuras que existieron aquí hace más de dos milenios.

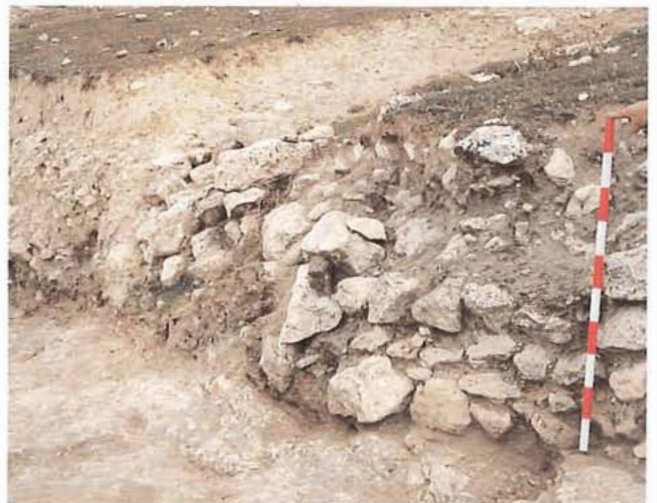
Lám. XCVI.—Detalle. Muro medieval.

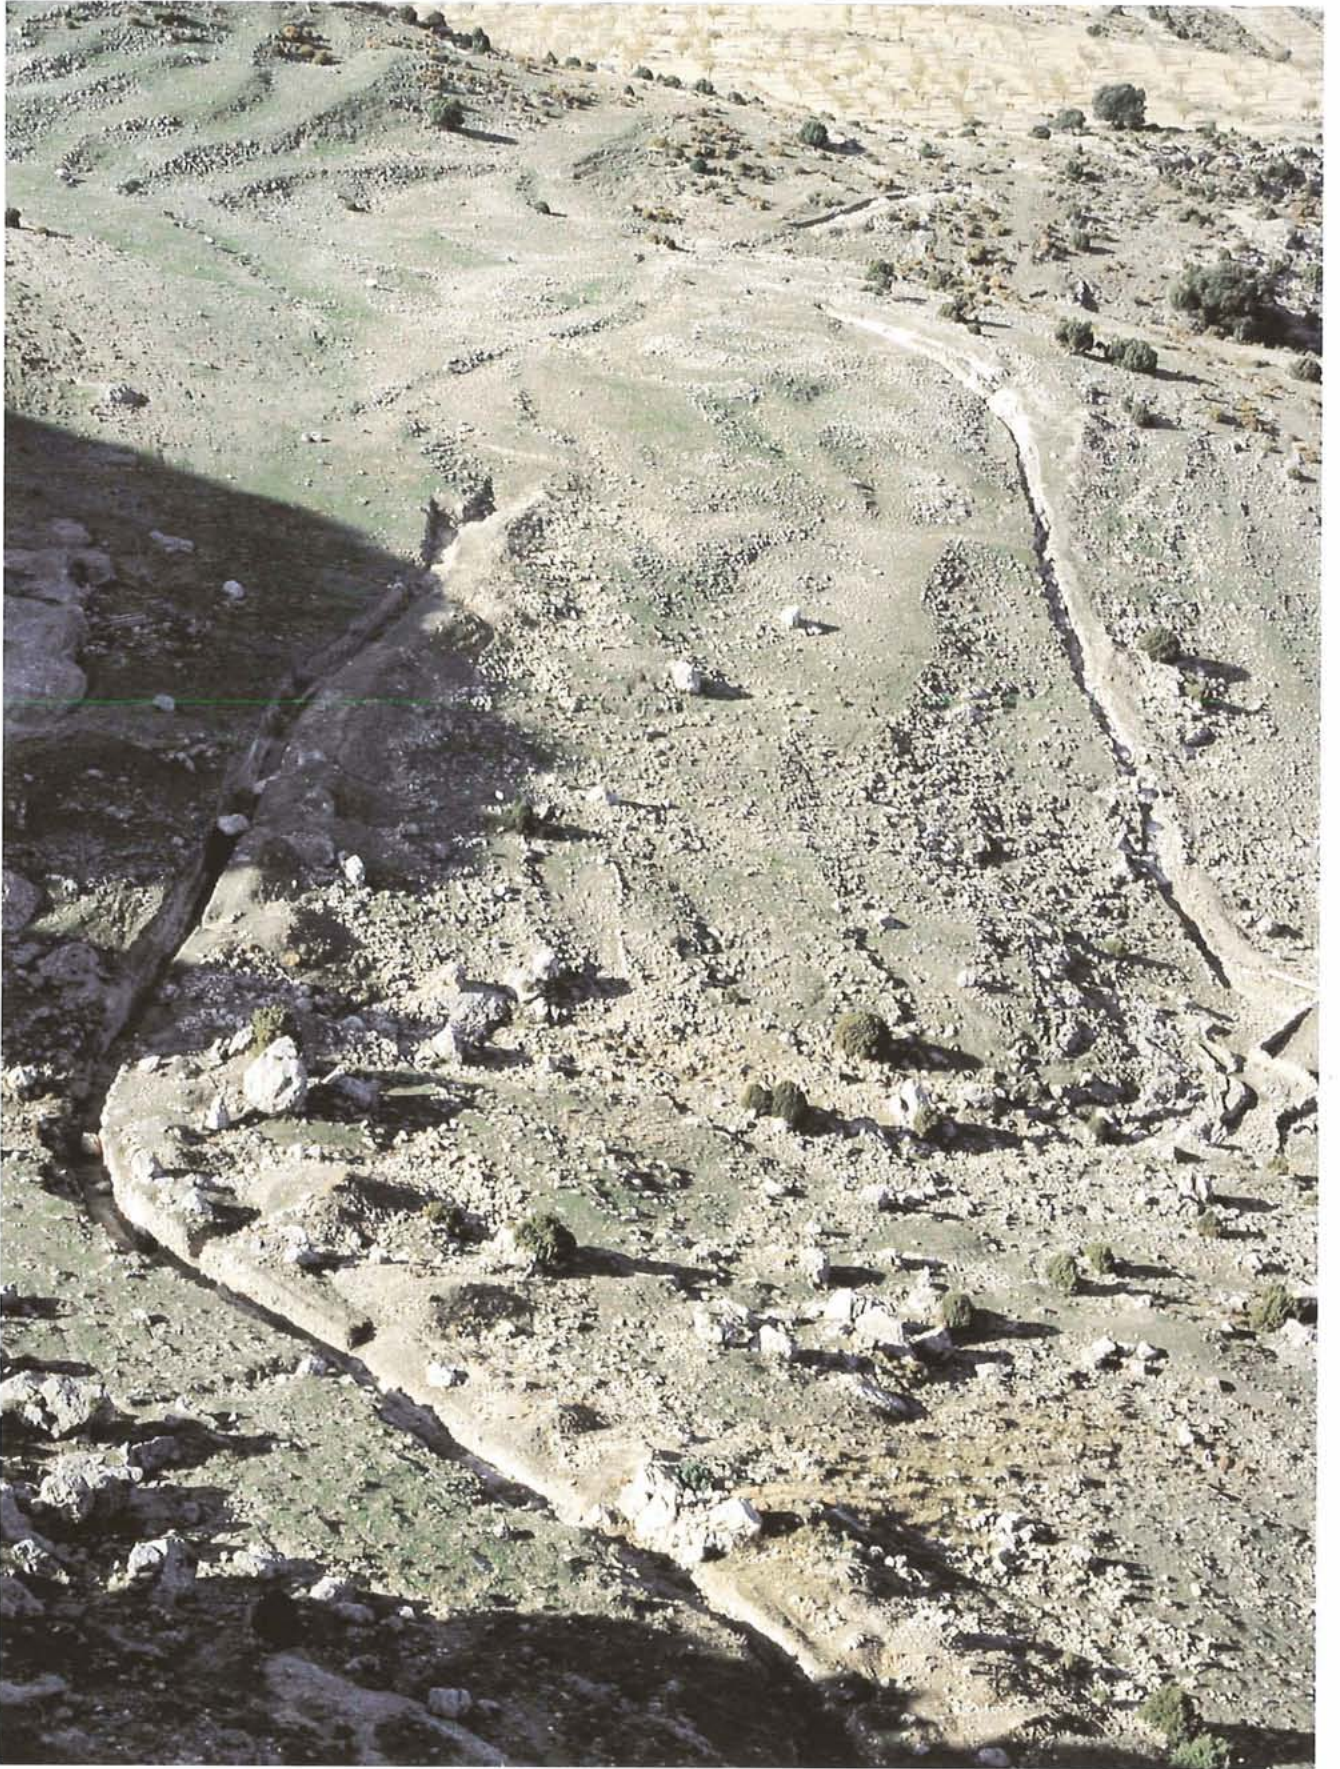
Lám. C.—Vista de la zona de la Fuente y del Aljibe.

El segundo sigue en principio la dirección que hasta aquí llevaba el Camino Principal, según se puede observar en la parte superior derecha de la lámina C. Debió empezar su trayectoria antes de llegar a la curva que tiene que hacer el Camino Principal para tomar la dirección del aljibe.

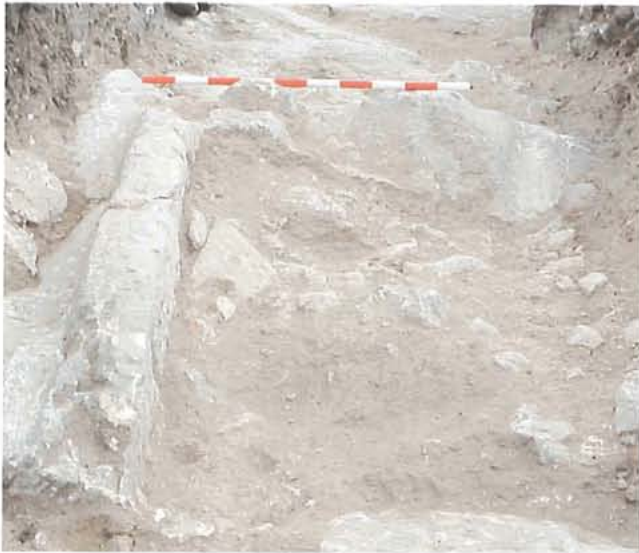
Lám. CIII.—Detalle. Vista de los dos recorridos desde abajo.

El recorrido de la derecha está peor conservado por las extracciones de piedra citadas, apreciándose perfectamente, a trozos, en su segunda mitad. Aquí aparecen dobles carriladas bien marcadas (Fig. 48).

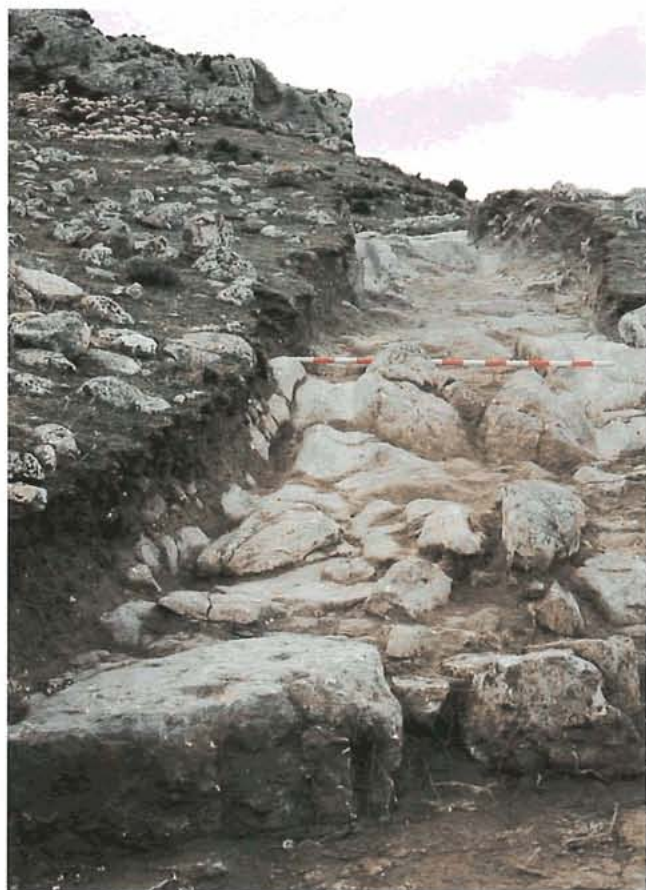
Lám. CIX.—Detalle. Vista del recorrido derecho desde abajo.

No existen laterales rocosos, por lo que los sedimentos acumulados sobre el camino eran escasos. Concretamente, la máxima potencia fue de medio metro en la parte derecha, en torno al escalón formado en el punto 1.803 m. (Lám. CIX), mientras que apenas tenía escasos centímetros en todo el lateral izquierdo.

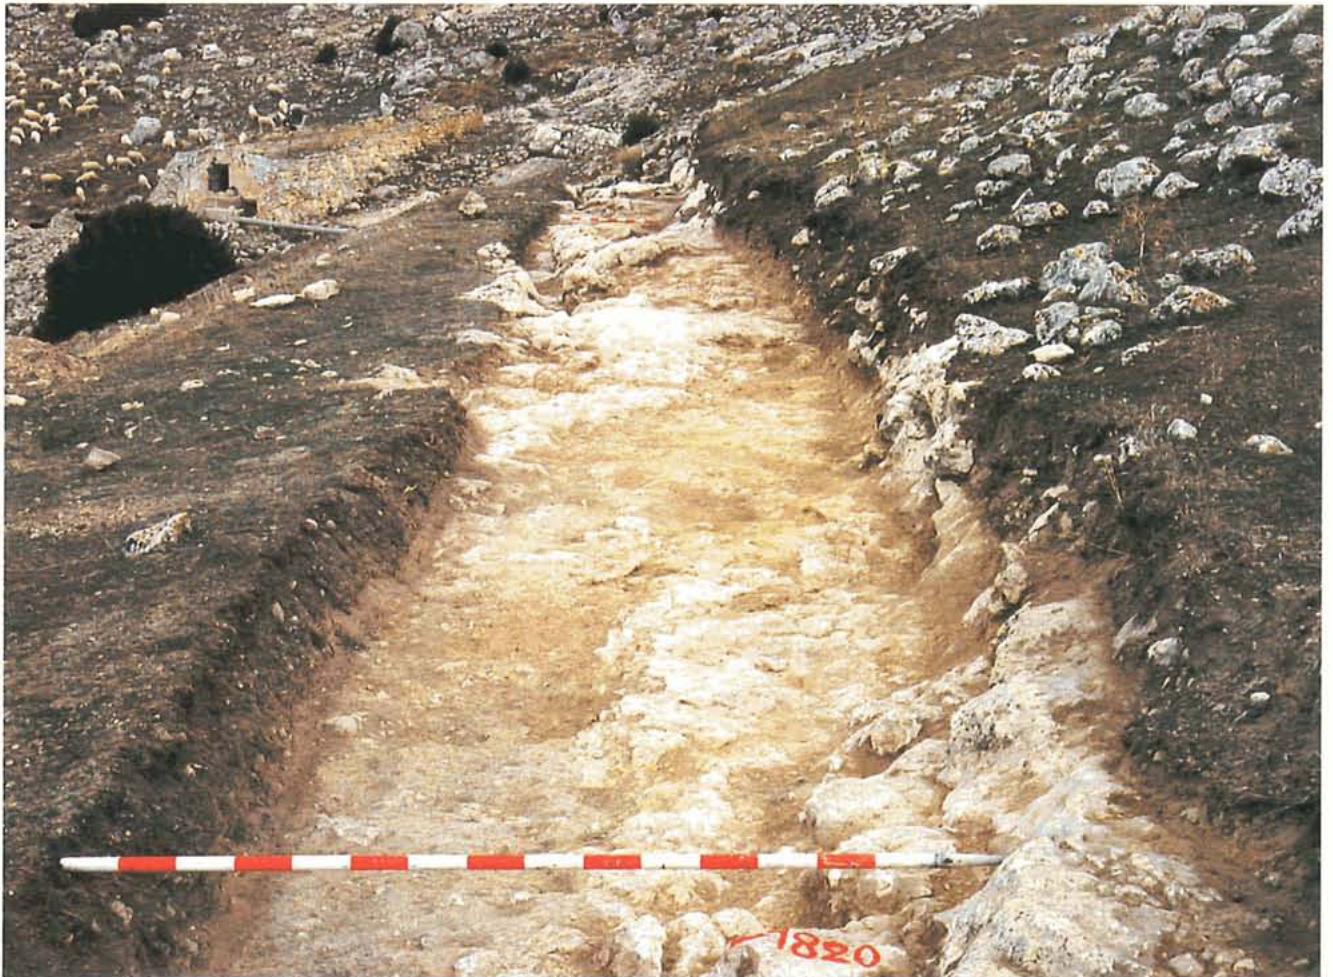
Lám. CXI.—Vista general del Tramo 1.820-1.840 m.

Es un tramo que por la dureza de la roca se habría conservado bien si no hubiera sido desmantelado en época medieval, especialmente en los 9 m. primeros (Lám. CXI). A partir de este punto se empiezan a notar las carriladas de vez en cuando (Fig. 49), llegando a tener buena profundidad (Lám. CXII), especialmente la izquierda, la cual a veces también se convierte en doble rodada. Pero desde el punto 1836'40 m. hasta el final del tramo, desaparecen ambas.
