# LOS ACCESOS A LA CIUDAD IBÉRICA DE MECA MEDIANTE SUS CAMINOS DE RUEDAS

Por  
SANTIAGO BRONCANO RODRÍGUEZ  
y  
M<sup>a</sup>. DEL MAR ALFARO ARREGUI

DIPUTACIÓN PROVINCIAL DE VALENCIA  
1997

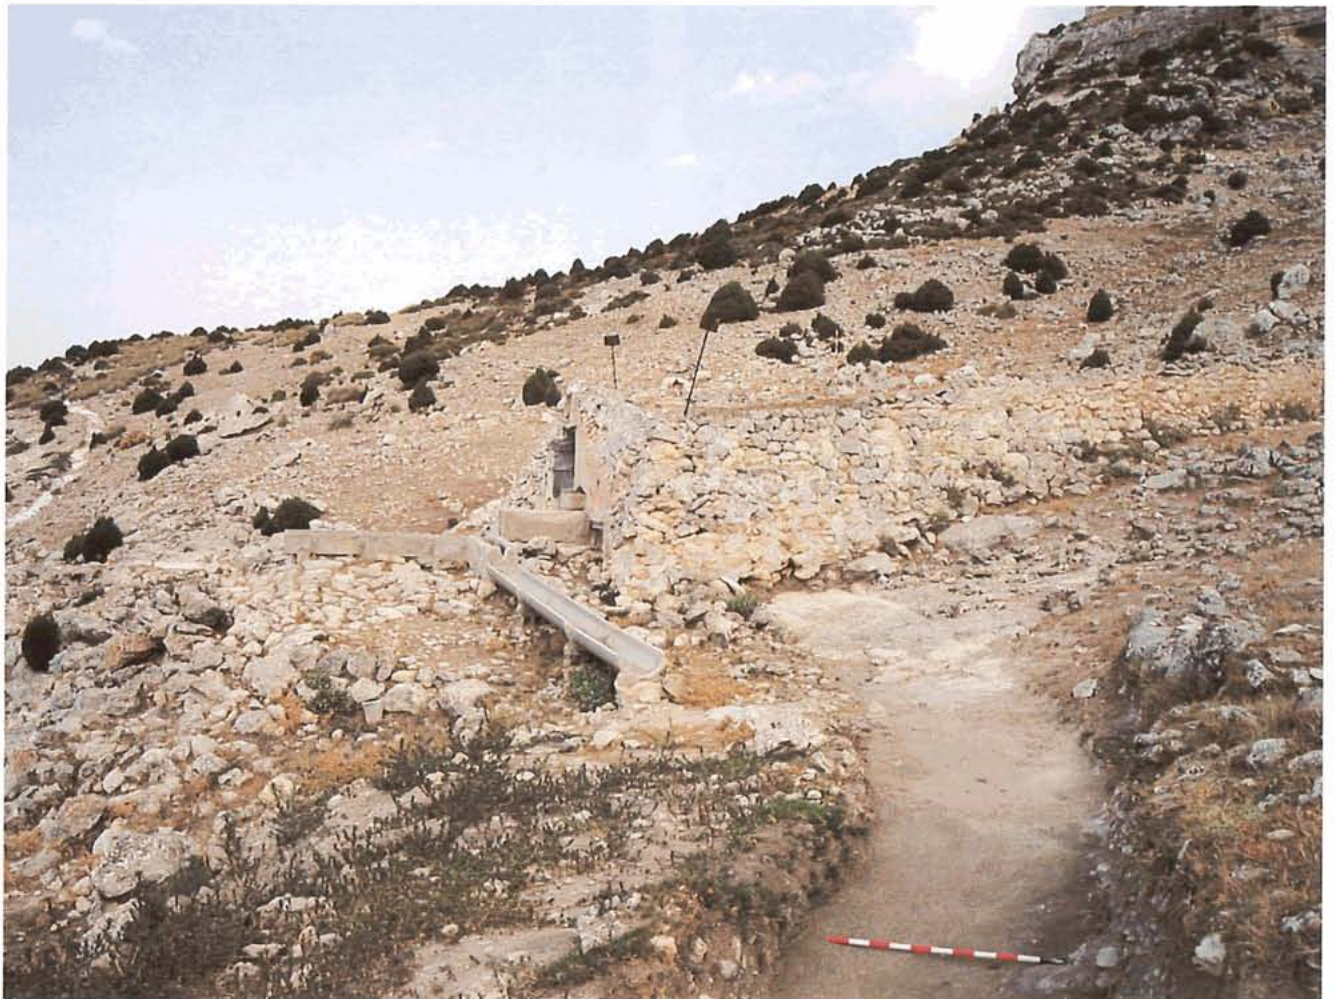
Lám. CXIX.—Vista general del Tramo 1.900-1.920 m.

La trayectoria del presente tramo está cortada perpendicularmente por un gran aljibe (Lám. CXIX) excavado en la roca y cubierto por una construcción de piedra de planta rectangular, de paredes ataludadas (Lám. CXXI) y bóveda de lajas (Lám. CXXII).

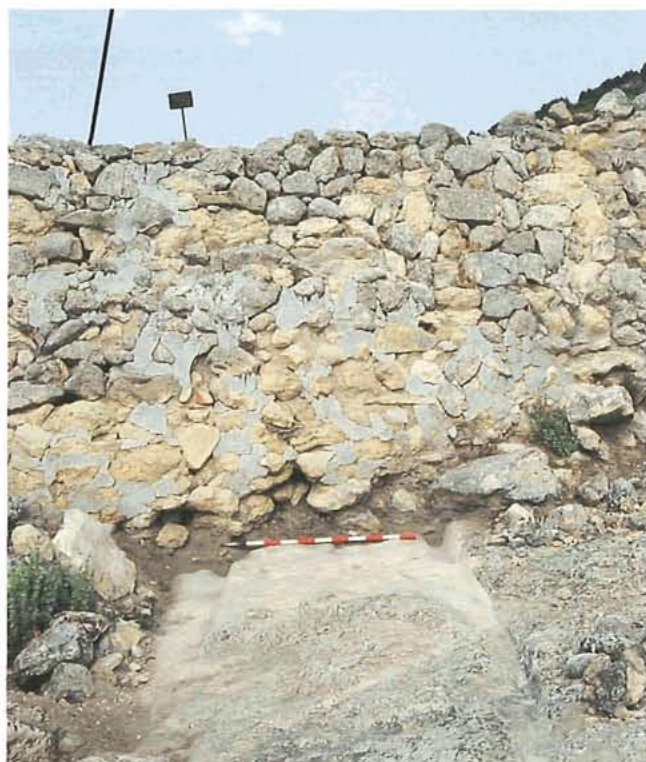
Lám. CXX.—Detalle. Rodadas bajo el muro del aljibe.

El camino está perdido en los 8'40 m. primeros. A partir de este punto se aprecia la carrilada derecha hasta el punto 1.912'15 m., en donde se inicia la pared del aljibe. La rodada izquierda se conserva desde el punto 1.910'25 m. hasta el 1.912'15 m. En los últimos centímetros antes de llegar al aljibe (Fig. 54) se precian dobles rodadas.

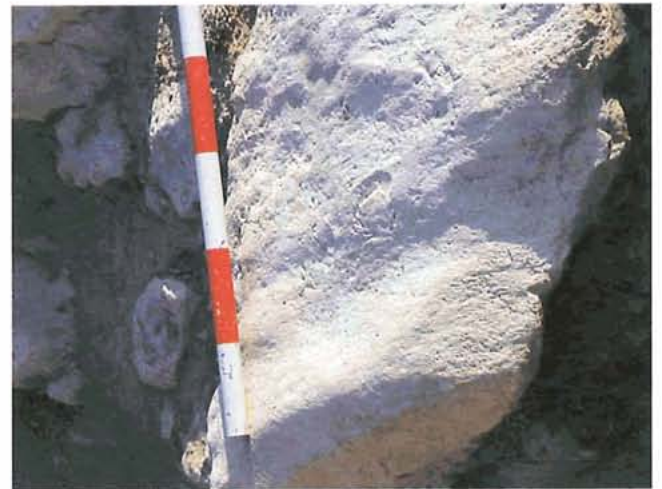
Lám. CXXV.—Detalle. Piedra con señal de rodada.

Este mismo tipo de duda también nos surgirá en otro de los tramos siguientes, en el que aparecen igualmente piedras que pudieron pertenecer a un enlosado muy puntual de la base del camino.

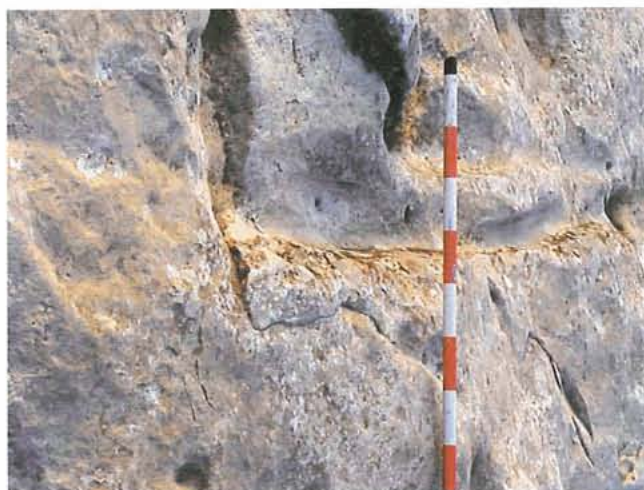
Lám. CXXXI.—Detalle. Carriladas dobles.

En algunas zonas situadas dentro de los cinco primeros metros de su recorrido, se aprecian perfectamente las señales de carriladas paralelas. Estas aparecen a veces bastante distantes las unas de las otras, aunque sin llegar a formar apartadero (Lám. CXXXI), y por lo general muy bien delimitadas o marcadas (Fig. 58).

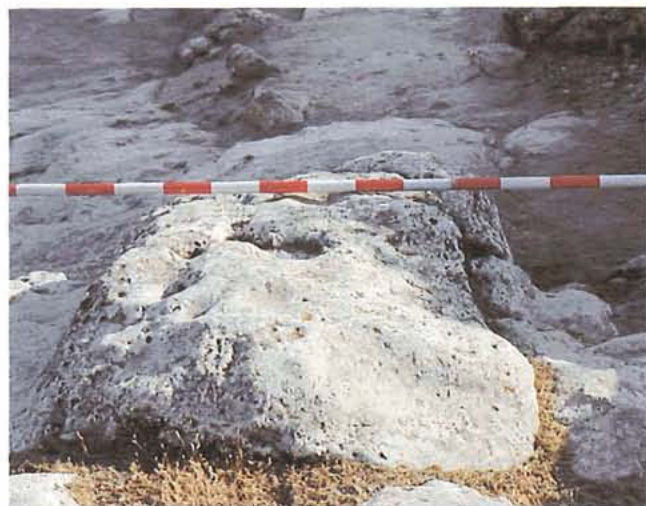
Lám. CXXXVII.—Detalle del camino.

Los 4'50 m. primeros de este tramo están perdidos totalmente (Lám. CXXXVIII). A partir de aquí se puede apreciar la carrilada izquierda que se continúa hasta el punto 2.067 m. (Lám. CXXXVII). La derecha sólo se percibe en torno al punto 2.066'50 m., lugar en donde se ha realizado la sección de la figura 62.

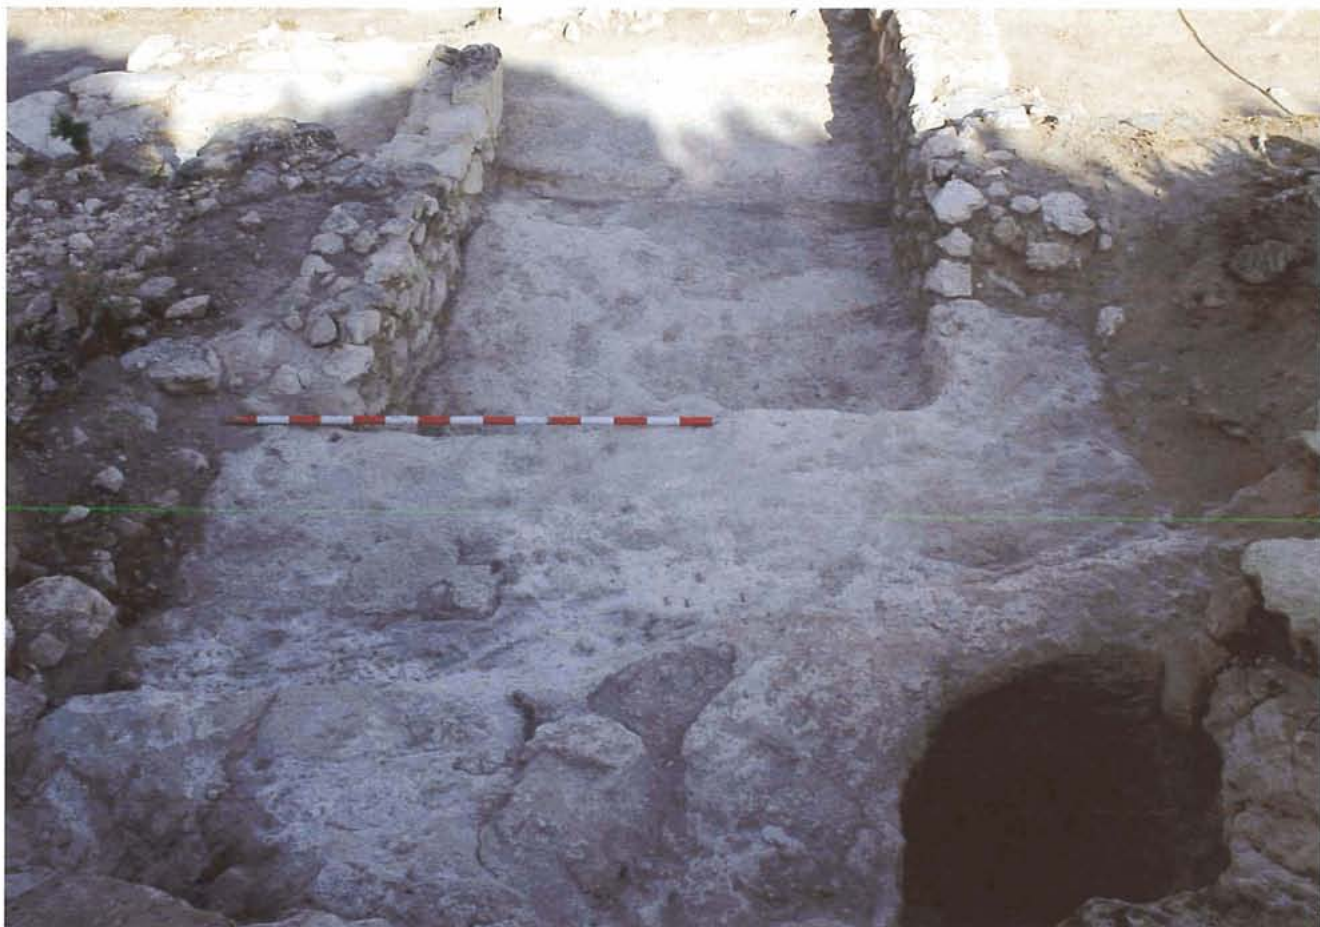
Lám. CXXXIX.—Detalle. Departamento ibérico.

Su planta es rectangular, muy alargada, conservándose toda ella salvo el muro de cierre de la fachada, que calculamos se situaba en torno al medio metro más afuera de la parte conservada. Su longitud, pues, oscila en torno a los 5 m., siendo su anchura interior de 1'90 m.

La parte más interna de la habitación está excavada en el frente de un farallón situado a la derecha del camino, formando tres niveles a modo de anchos escalones. El más bajo de ellos se sitúa ligeramente por encima de la cota de la base del camino (Fig. 64).

La roca que hace de pavimento en el departamento que estamos describiendo está perfectamente regularizada, como es habitual en las casas ibéricas, habiéndose abierto un hueco a modo de silo de boca circular en el “escalón” más alto (Lám. CXXXIX). El suelo de la parte opuesta del departamento, la situada encima del camino, ha sido regularizada con una capa muy dura y apelmazada de barro y chinarrillo hasta conseguir nivelarlo con el resto del piso (Fig. 64).

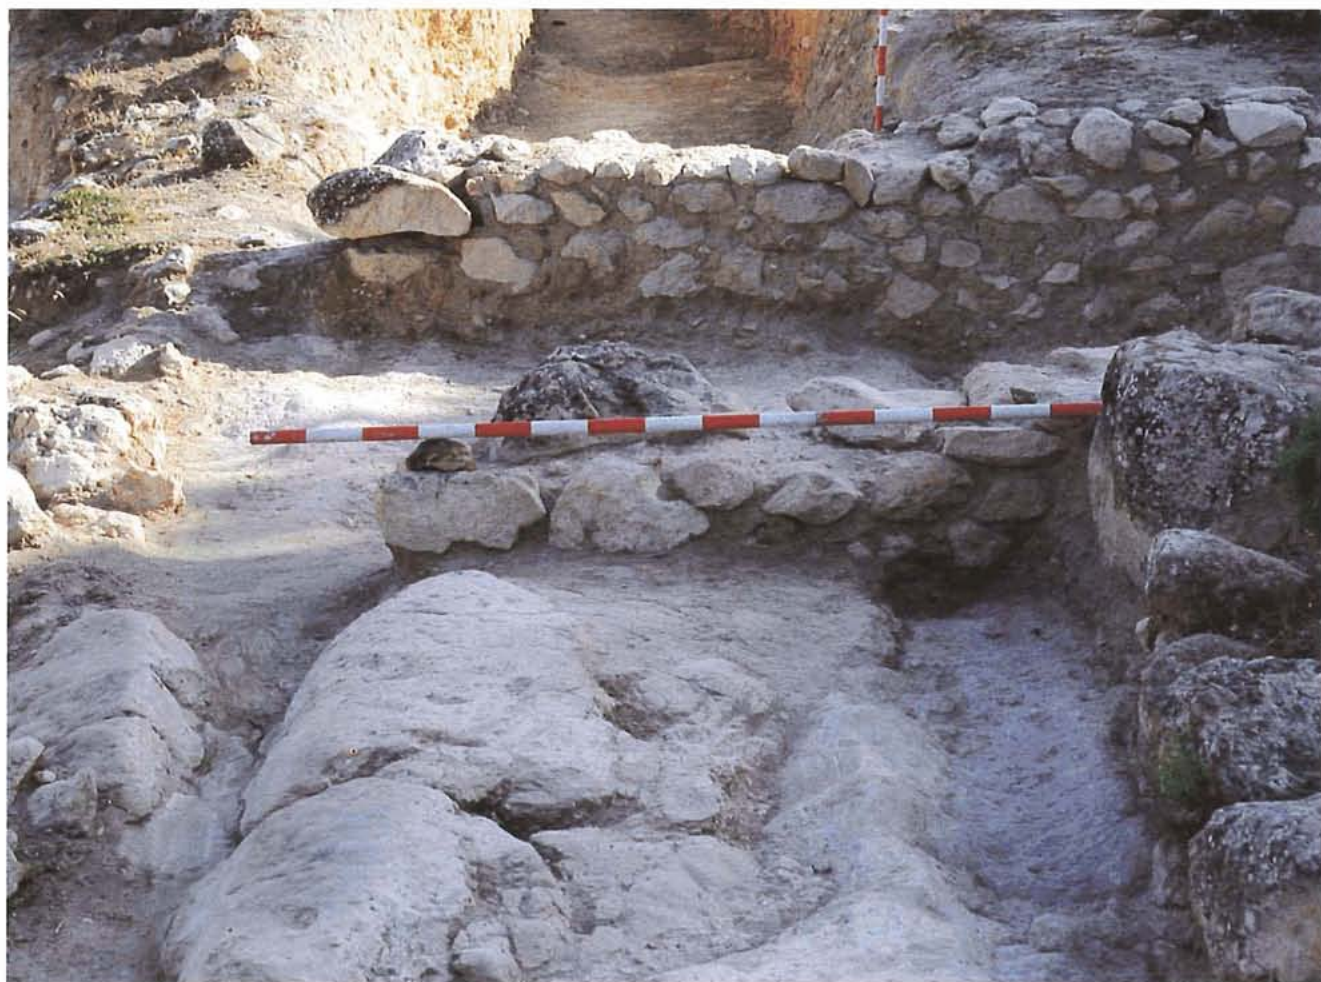
Lám. CXL.—Detalle. Muros ibéricos sobre el camino.

muro izquierdo (el muro del fondo de la citada lámina), que mantenía hasta cinco hiladas de piedras. En esta lámina se aprecia con toda nitidez cómo ambos muros cortan perpendicularmente el camino.

Según la situación de la parte más saliente del muro izquierdo, calculamos que la fachada quedaba situada a una distancia de alrededor de metro y medio de la rodada derecha del Camino Final.

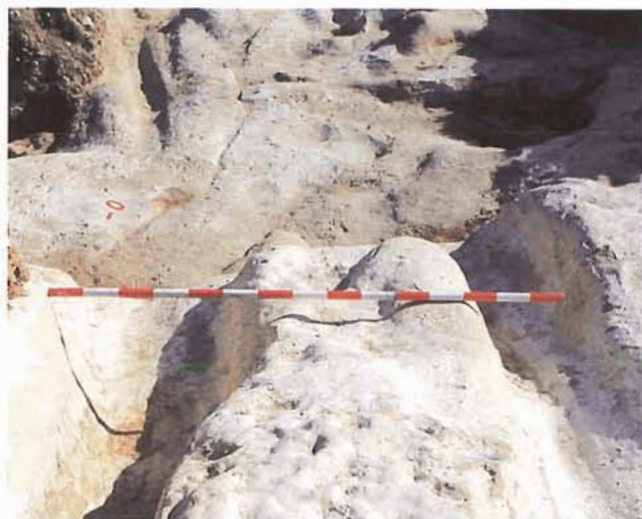
Lám. CXLIV.—Detalle del camino.

Las carriladas se conservan en casi todo el recorrido, estando muy marcadas desde el punto 2.102m hasta el 2.106 m. (Lám. CXLIV). A veces aparecen dobles, como desde el punto 2.109 m. al 2.112'50 m. (Fig. 67). A partir del último punto citado el camino realiza un fuerte escalón, justo en el lugar del que sale, a la izquierda, el Camino F.

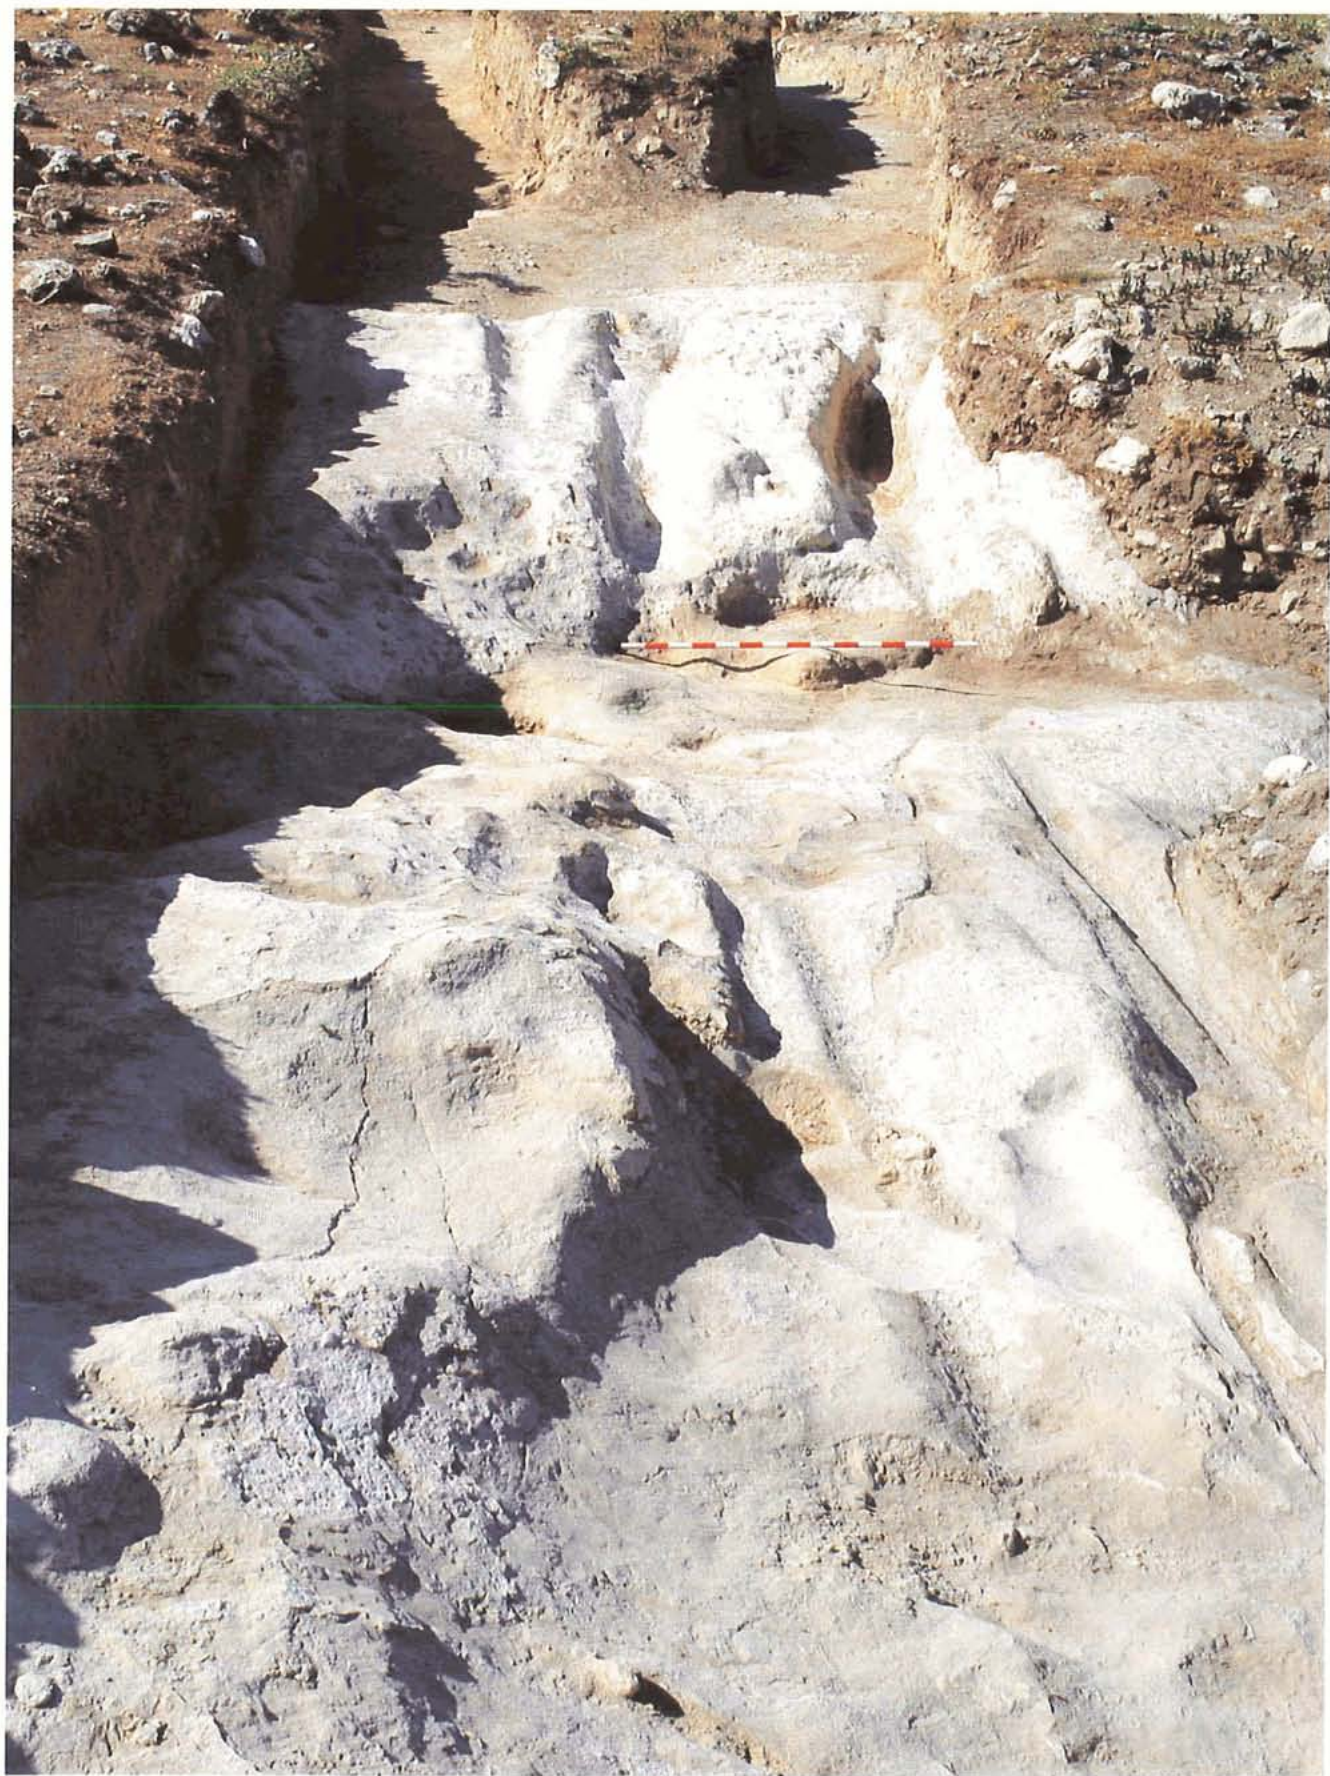
Lám. CXLIX.—Detalle. Vista desde el final del tramo.

La fotografía de la lámina CXLIX nos muestra el ancho de la excavación que se hizo en esta zona para descubrir los dos caminos. Hay un momento en el que éstos casi llegan a unirse, concretamente en el punto 2.103'50 m. En la sección de la figura 68, sacada en dicho punto, se observa dicha proximidad, al mismo tiempo que nos ilustra sobre la profundidad de la rodada izquierda en relación con el realce central del camino (0'56 m.) en orden a establecer el diámetro mínimo de las ruedas de los carros.

Los arrastres acumulados en esta zona, que oscilan entre los ochenta centímetros y el metro, así como la anchura excavada, supusieron un enorme esfuerzo por el gran movimiento de tierras realizado. Aproximadamente, sólo en este tramo se extrajeron en torno a los ochenta metros cúbicos de sedimentos.

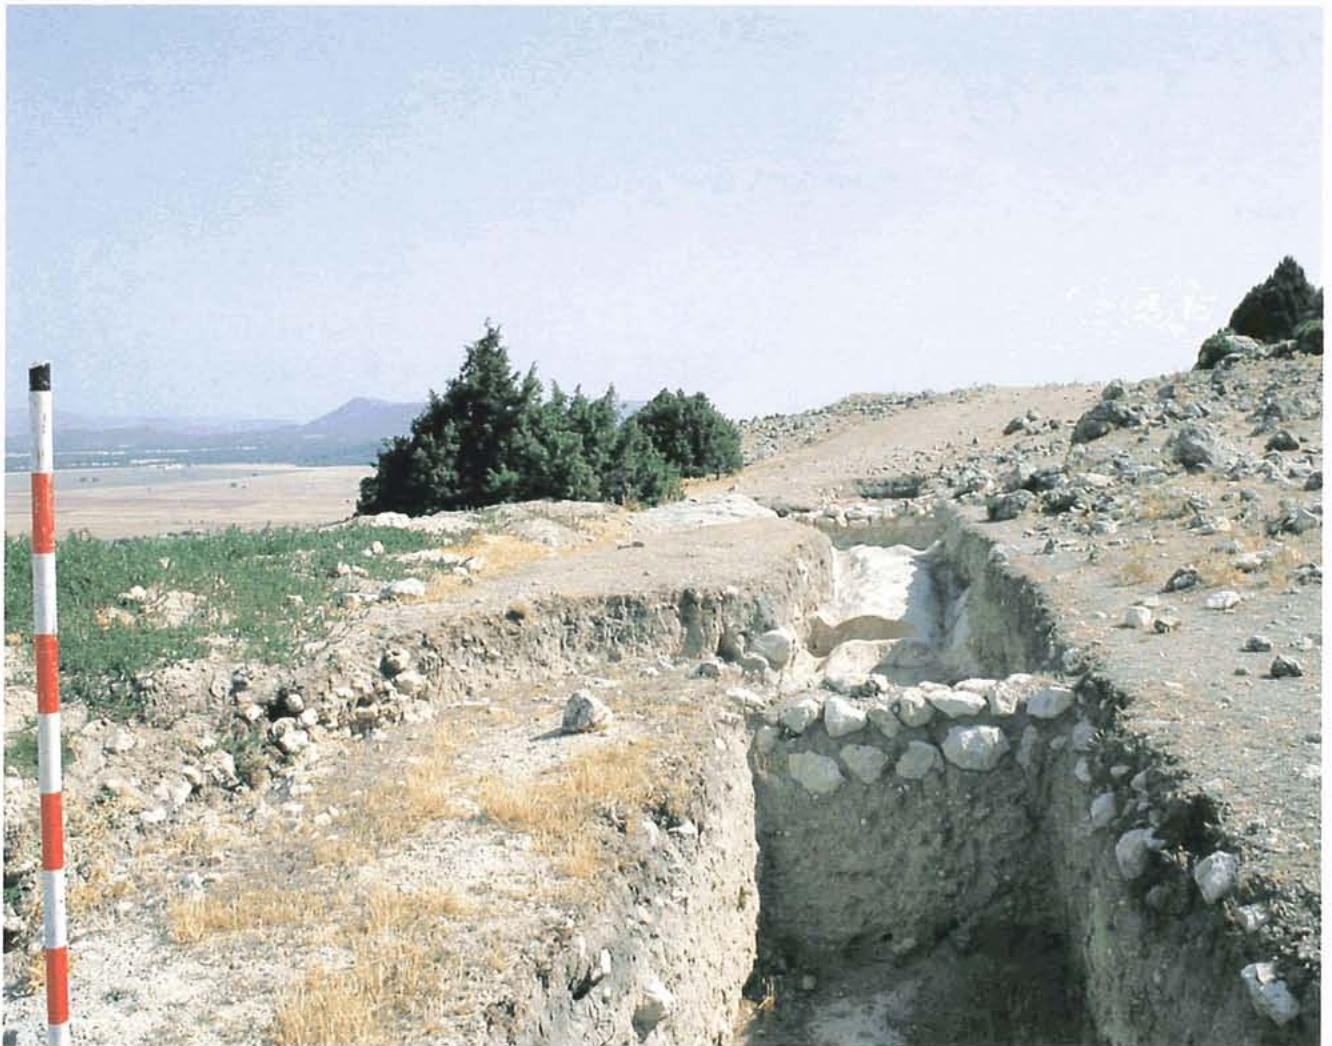
Lám. CL.—Vista del Tramo 2.120-2.140 m. Camino Inicial.

Incluimos aquí en un único tramo los dos caminos porque al llegar a la mitad de sus respectivos recorridos se unen en uno solo. La trayectoria del Camino Inicial (Lám. CL) mantiene el trazado rectilíneo que tuvo su recorrido, mientras que el Camino Final (Lám. CLI) tiene que hacer una curva a la derecha para retomar el trazado primitivo.

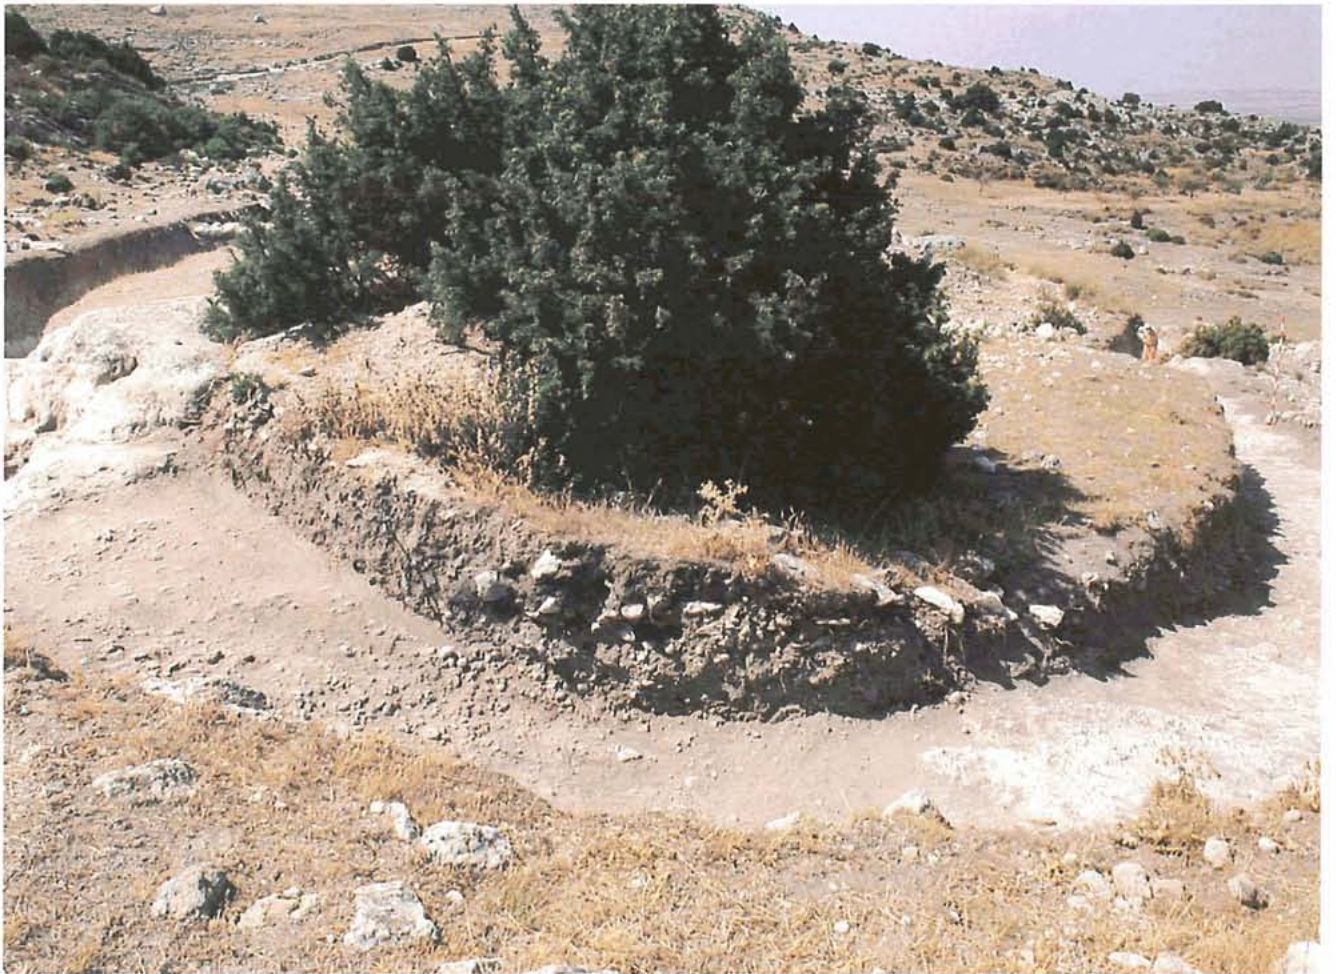
Lám. CLIV.—Vista general del Tramo 2.140-2.160 m.

Casi la totalidad del trazado de este tramo corresponde a una curva de 180° (Lám. CLIV).

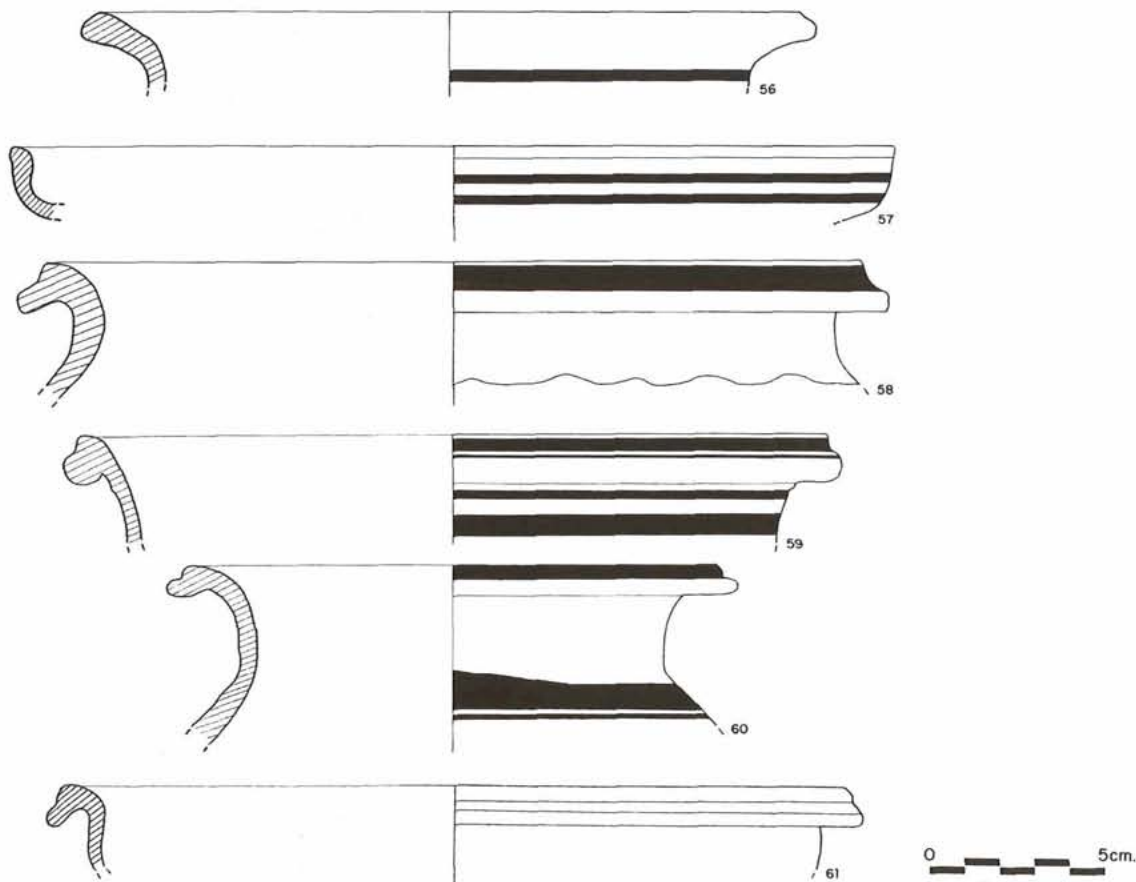
Fig. 70.—Fragmentos cerámicos procedentes del camino.

60. Fragmento de borde. Su pasta es de color naranja, portando desgrasantes muy finos. La superficie exterior es ocre y la interior anaranjada. Está decorado con una banda en el borde y banda y línea paralelas en el hombro, pintadas en rojo vinoso. Diámetro del borde: 16'2 cm. Altura conservada: 4'9 cm.

61. Fragmento de borde de pasta gris y desgrasantes muy finos. Sus superficies llevan engobe ocre. Diámetro del borde: 23'2 cm. Altura conservada: 2'4 cm.

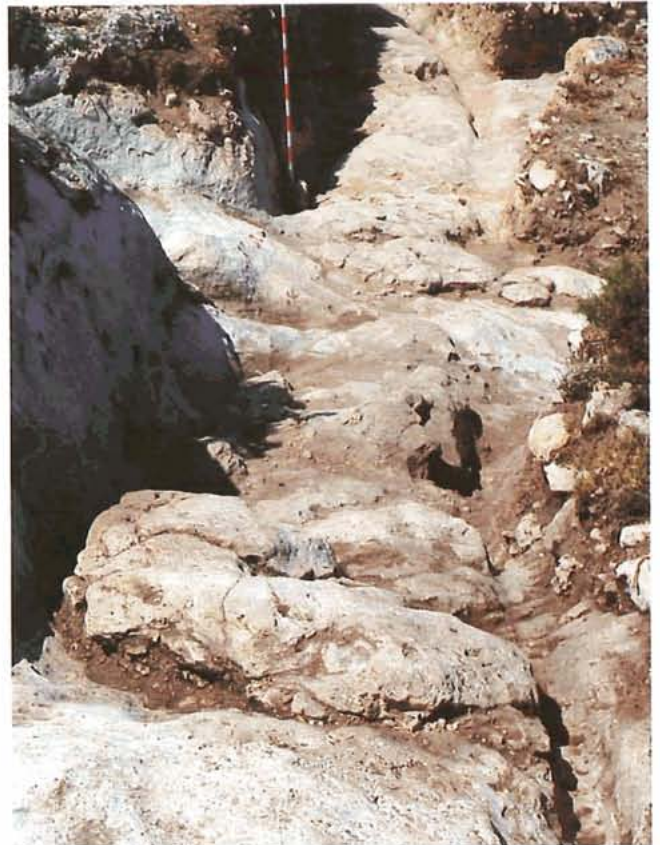
Lám. CLV.—Detalle del camino.

En la segunda mitad las carriladas son profundas (Fig. 71) debido a la gran pendiente que hay en esta zona (Lám. CLV).

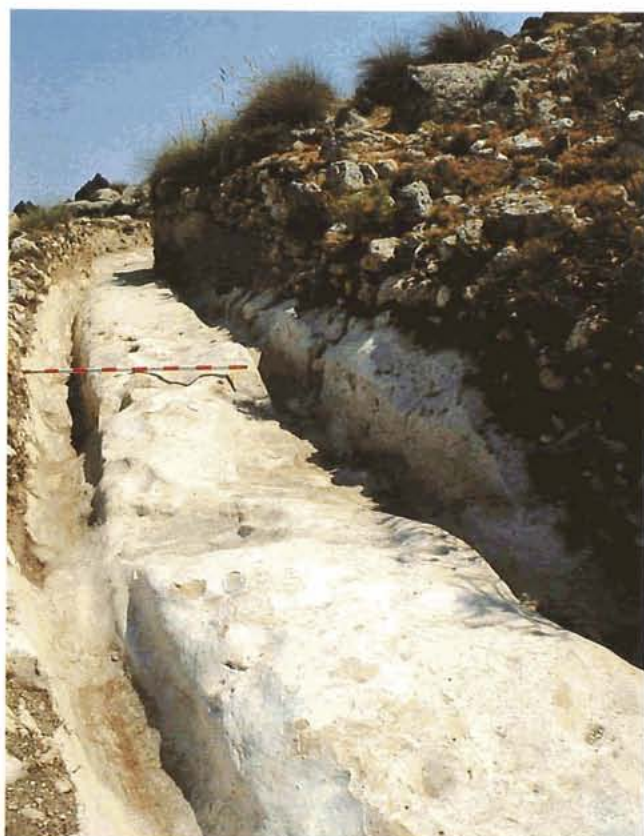
Lám. CLX.—Detalle. Vista desde abajo.

En este tramo, muy bien conservado, volvemos a encontrarnos con el típico aspecto del camino que desde hacía muchos tramos no encontrábamos (Lám. CLX), con realce central y carriladas bien marcadas (Fig. 72) sobre una roca basal consistente.

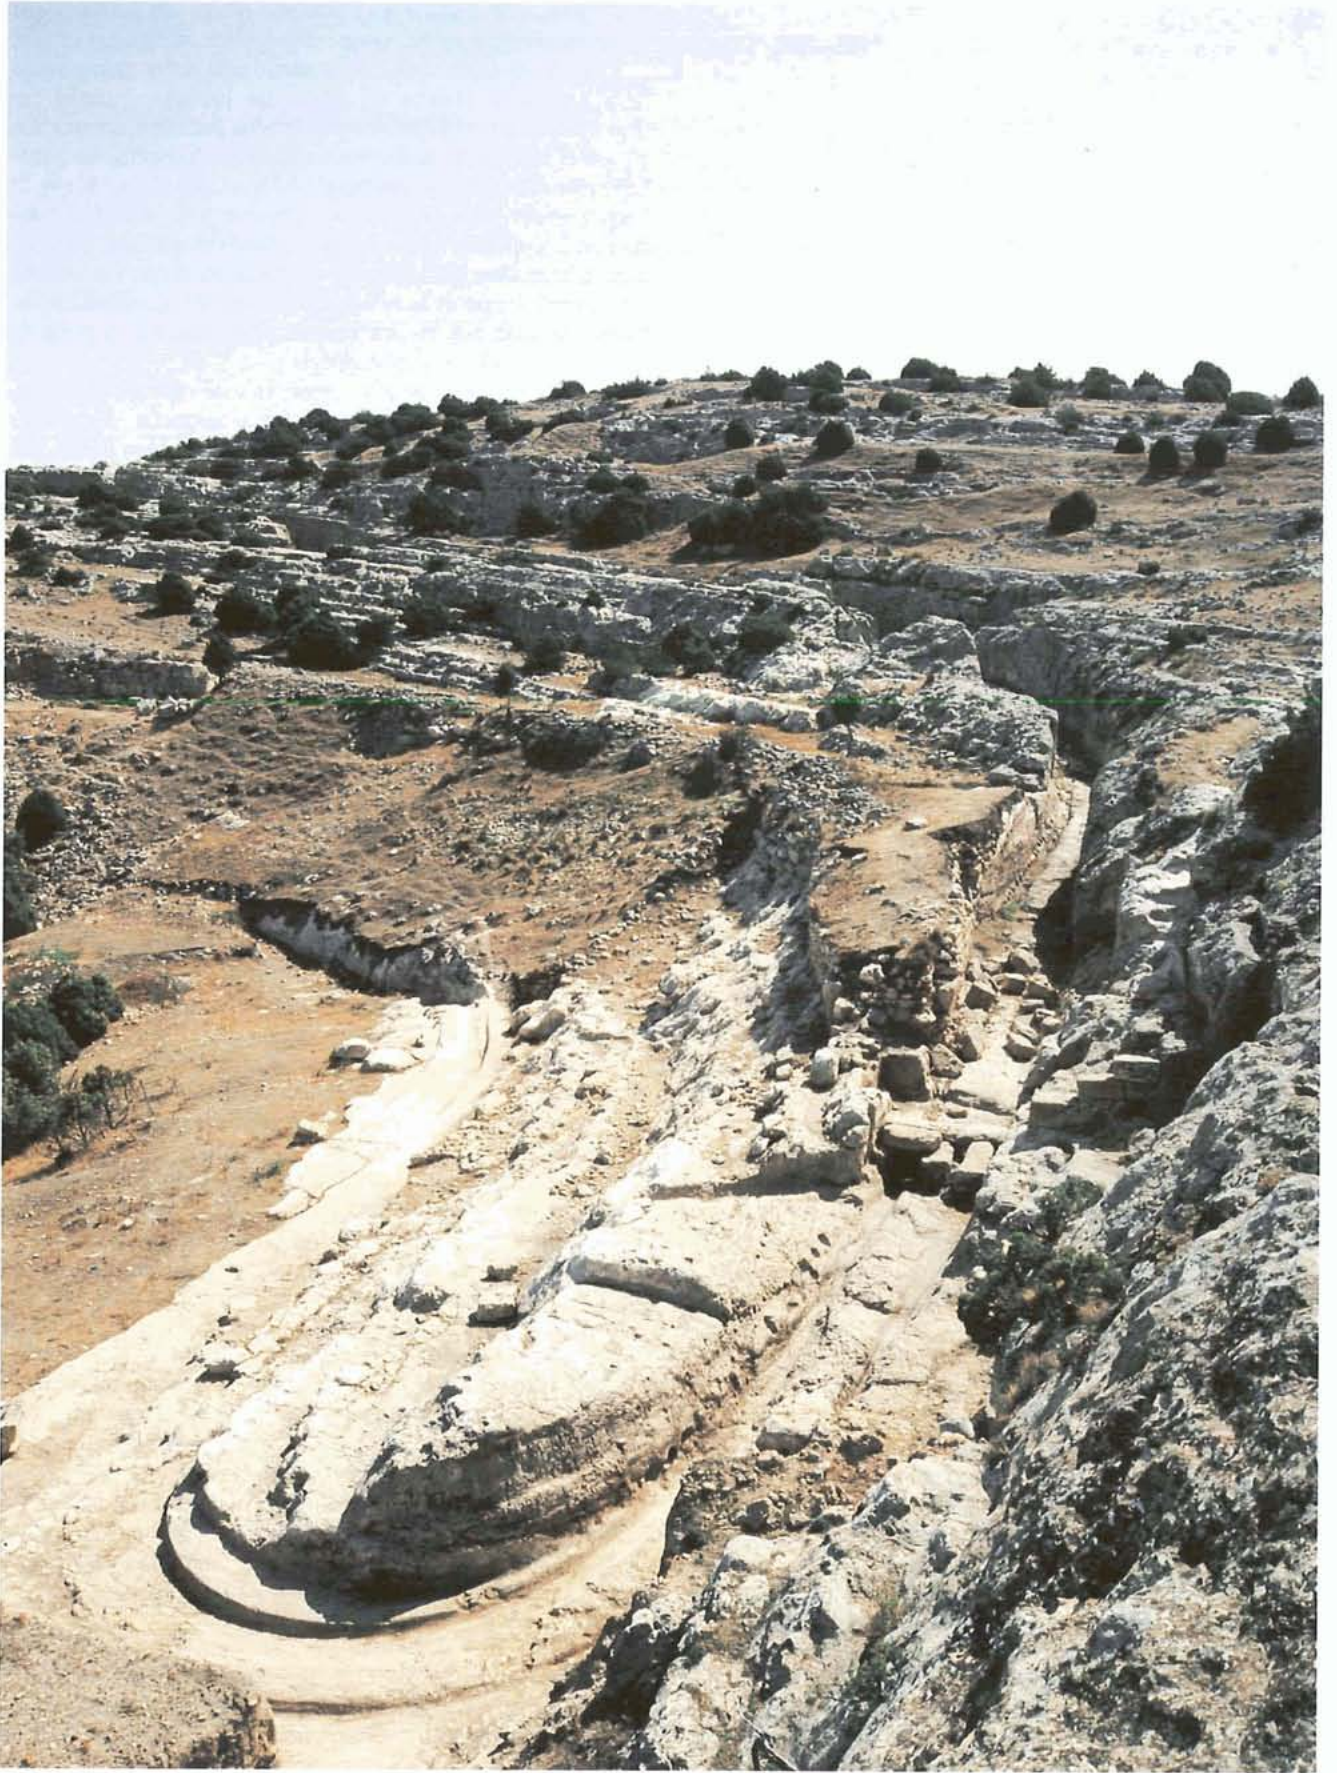
Lám. CLXI.—Vista del Camino A desde la torre.

Por razones metodológicas, en este libro sólo describimos su salida del Camino Principal y los dos primeros tramos de su recorrido, ya que apenas hemos podido documentar y estudiar los 50 m. iniciales (Lám. CLXI), a la espera de poder seguir descubriendo los siguientes tramos hasta enlazar con los que se prospectaron en 1985.

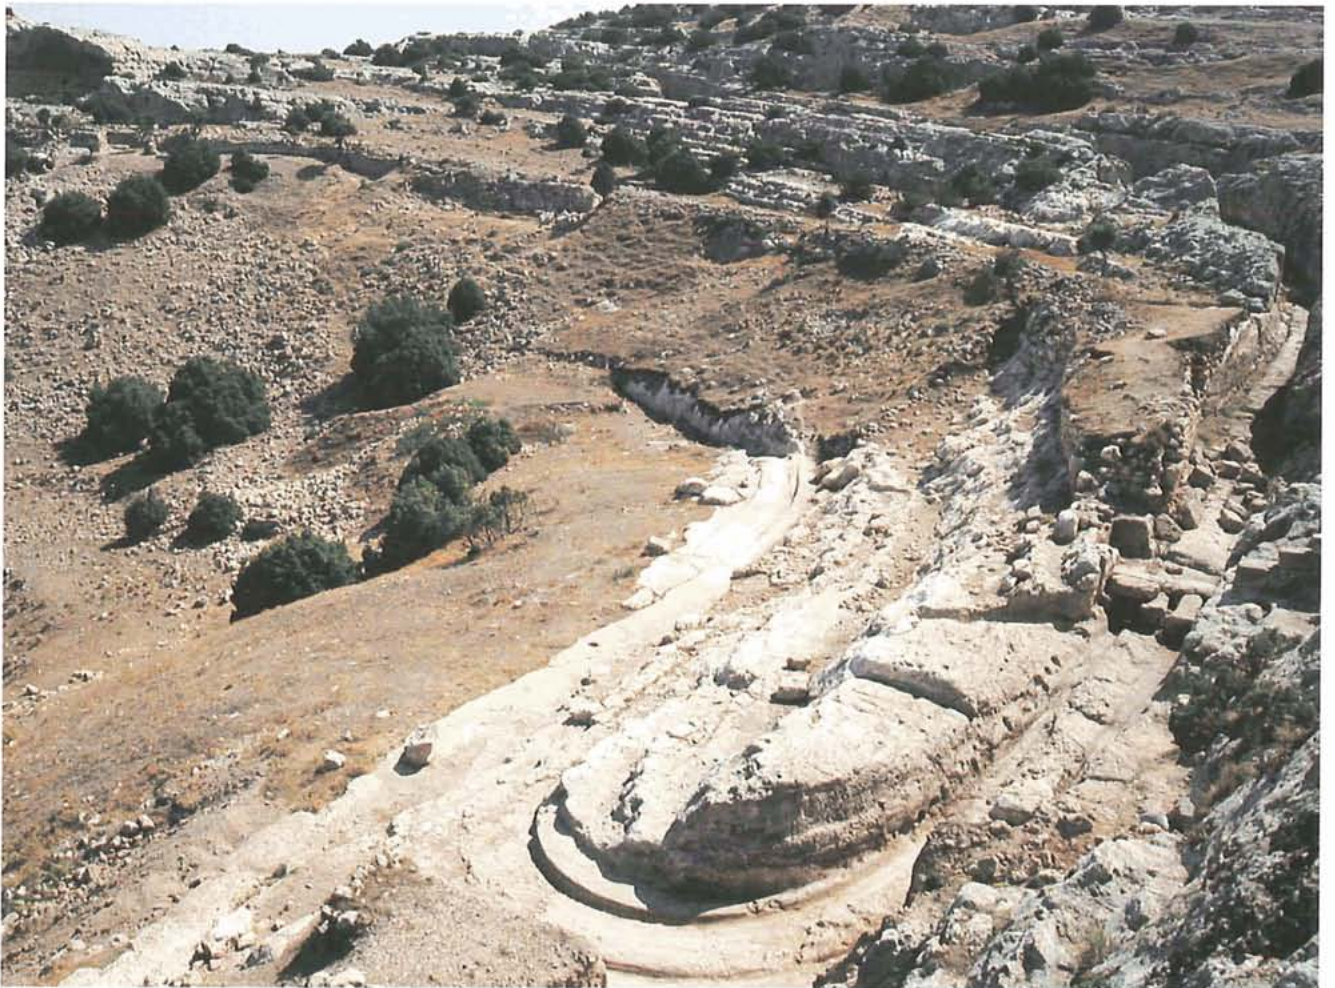
Lám. CLXII.—Vista del entorno.

Una vez pasada la curva, el resto del tramo es recto, quedando esta parte de su trayectoria muy cercana a la base de la torre derecha de la puerta de la ciudad (Lám. CLXII).

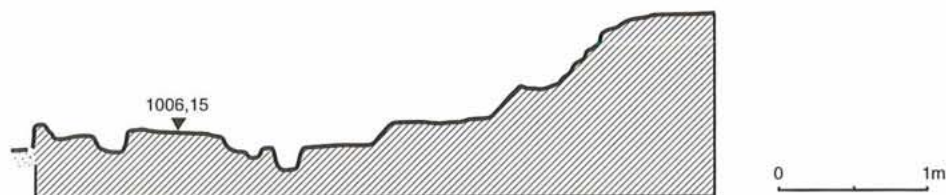
Fig. 74.—Sección en el Punto 26'05 m.

Con relación a las alturas máximas que llega a tener el realce central del camino con respecto a la cota de las bases de las rodadas, son de 0'25 m. para la derecha en el punto 25'90 m. y de 0'34 m. para la izquierda en el punto 31'30 m. Las mínimas llegan a ser nulas en varios puntos del tramo.

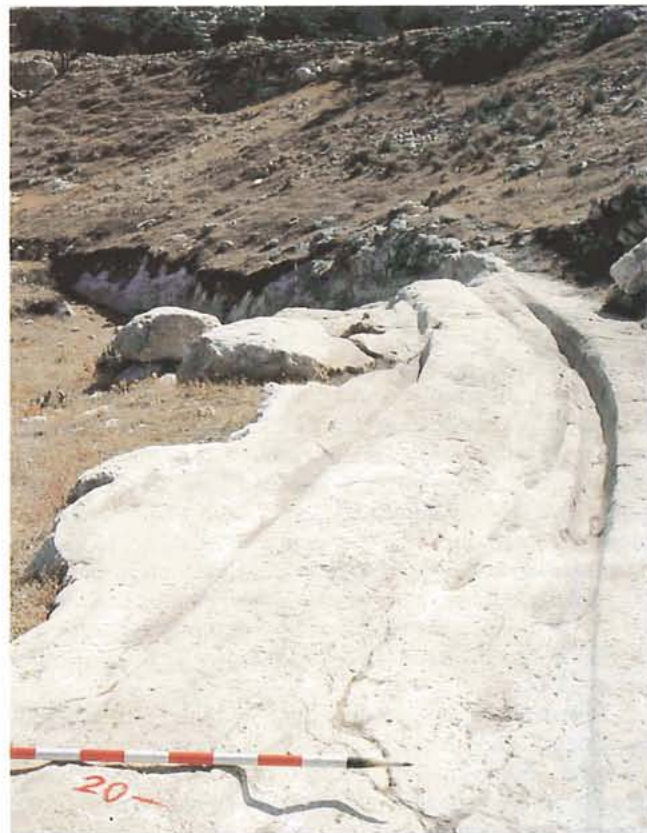
Lám. CLXVII.—Vista general del Tramo 20-40 m.

Su conservación general es buena, con carriladas muy bien marcadas (Lám. CLXVII), salvo en el primer metro del tramo y en los últimos 4'50 m., donde la excelente definición de los perfiles que de aquellas se aprecian en la fotografía, se difuminan o se pierden.

La totalidad de su trazado, así como el de la segunda mitad del tramo anterior y también, posiblemente, el de los siguientes, corren paralelos a la muralla (Lám. CLXVII).

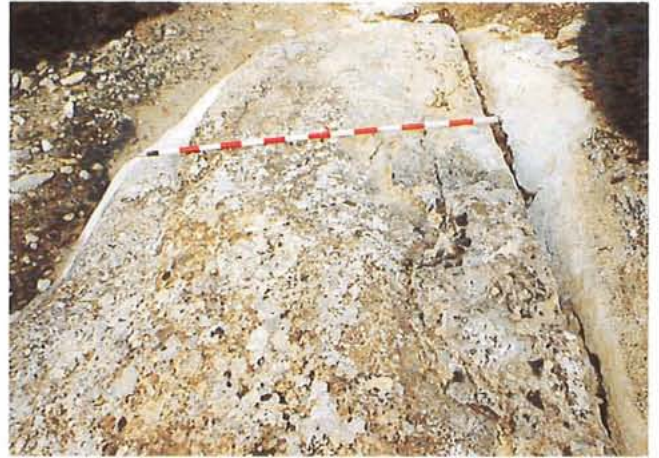
Lám. CLXXIII.—Detalle del camino.

La rodada derecha se conserva bien delimitada y con bastante profundidad (Fig. 76) desde el punto 43'20 m. al 46'20 m. (Lám. CLXXIII) y desde el punto 47'20 m. hasta el 49'40 m. (Lám. CLXXIV). En el punto 47'90 m. llega a tener una anchura máxima de 0'27 m. El ancho mínimo es de 0'10 m. en el punto 43'30 m.

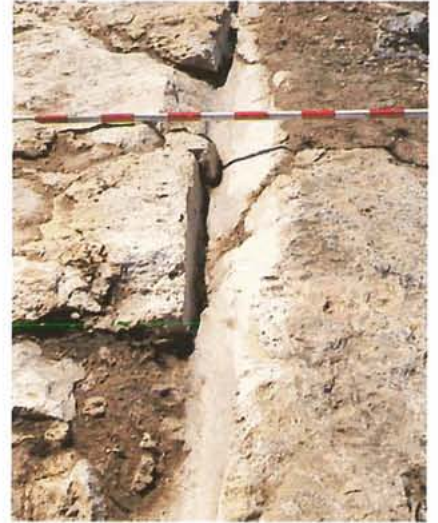
Lám. CLXXXI.—Detalle de la carrilada derecha.

De las dos carriladas, la derecha (Lám. CLXXXI) conserva más restos que la izquierda. Esta apenas se nota en torno a los puntos 247'50 m.-250'50 m. y 254'50 m.-257 m., situándose su cota normalmente por encima de la del realce central del camino (Fig. 77).

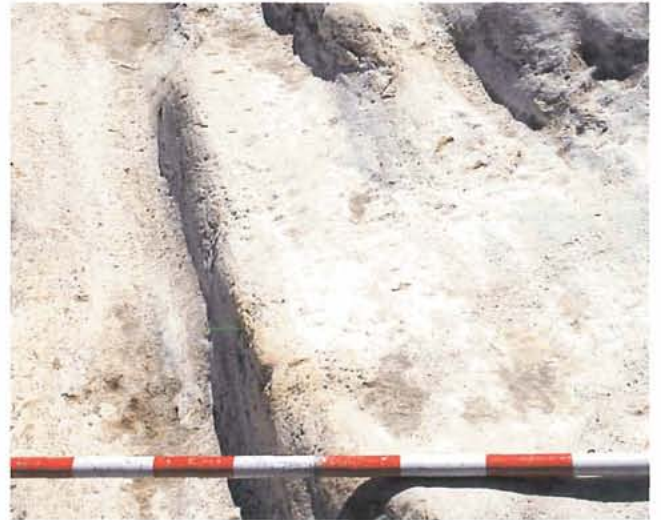
Lám. CXC.—Detalle de rodadas paralelas.

En el punto 80 m. se ven las primeras señales de ambas carriladas, que apenas recorren un metro la derecha y dos metros la izquierda. A partir de aquí ambas rodadas aparecen fuertemente marcadas de trecho en trecho. En los metros finales la rodada izquierda tiene varios surcos paralelos (Fig. 80), mientras que de la derecha no se aprecia mas que el surco que se corresponde con el más cercano de la rodada izquierda (Lám. CXC).

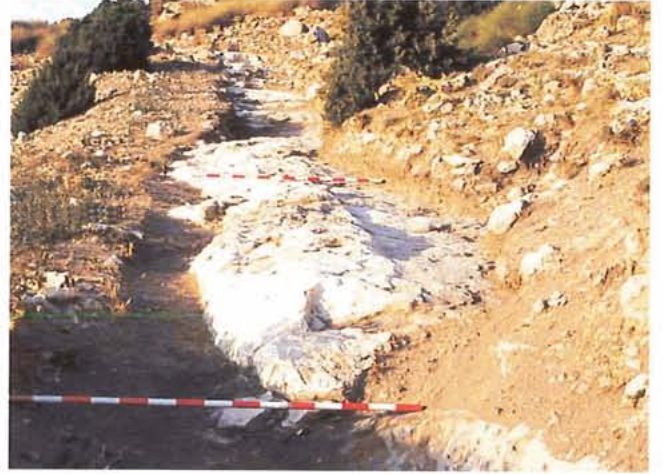
Fig. 81.—Sección en el Punto 39 m.

Para evitar que los carros pudieran deslizarse lateralmente debido a la inclinación de la ladera y a la falta de laterales rocosos (Fig. 81), debieron ponerse grandes bloques de piedra en el lateral izquierdo, a modo de quitamiedos.

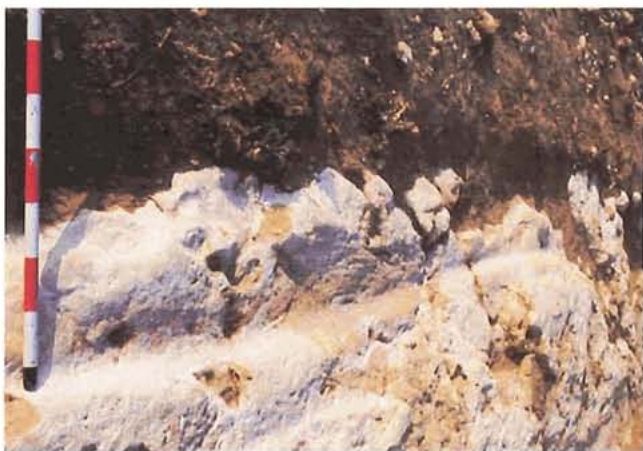
Fig. 82.—Sección en el Punto 45'60 m.

Como ocurría en los anteriores tramos, también en éste siguen apareciendo dobles carriladas en algunos sitios, bien marcadas pero poco profundas (Lám. CXC VII). Su formación ha sido debida al sucesivo desplazamiento de las ruedas por la pendiente, ya que no se realizó artificialmente una plataforma previa al trazar el camino (Fig. 82).

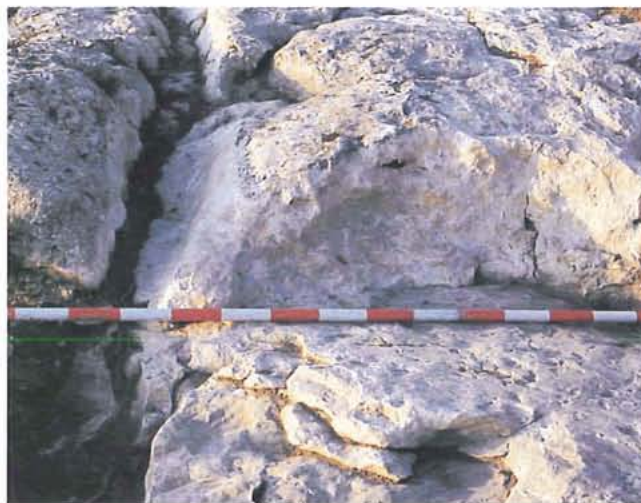
Fig. 83.—Sección en el Punto 69'50 m.

Sólo se conserva en este tramo (Lám. CC) un pequeño trozo de la carrilada izquierda, con una longitud que apenas llega a los 0'75 m., en torno al punto 69'50 m., es decir, donde se ha realizado la sección (Fig. 83).

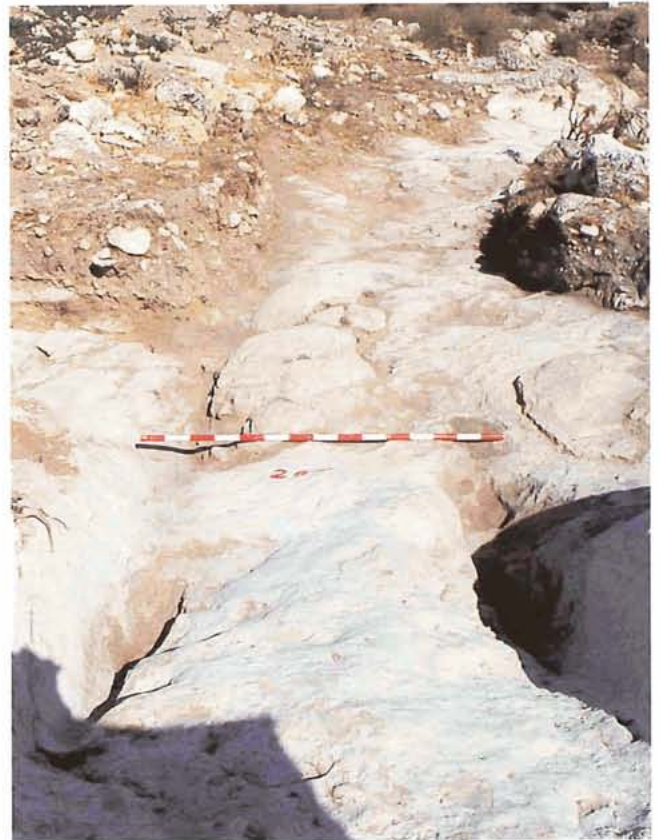
Fig. 84.—Sección en el Punto 19'30 m.

Se conservan señales de sus carriladas solamente en los tres primeros metros de su recorrido y en los 2'50 m. últimos (Lám. CCII y fig. 84), en donde el camino adquiere una pendiente exagerada.

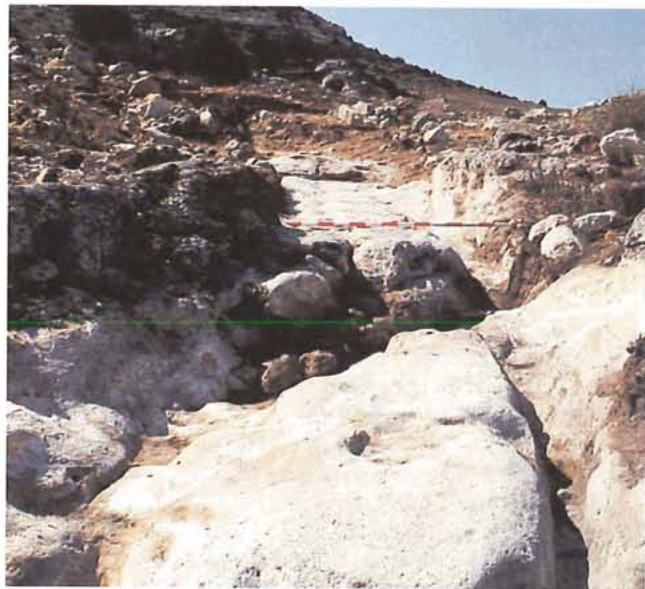
Fig. 85.—Sección en el Punto 35'15m.

Su conservación general es bastante irregular, ya que conserva zonas con rodadas bien marcadas (Fig. 85) en uno u otro lateral, juntamente con otras en las que han desaparecido las señales como consecuencia de los agentes erosivos al encontrarse muy en superficie.
