# LOS ACCESOS A LA CIUDAD IBÉRICA DE MECA MEDIANTE SUS CAMINOS DE RUEDAS

Por  
SANTIAGO BRONCANO RODRÍGUEZ  
y  
M<sup>a</sup>. DEL MAR ALFARO ARREGUI

DIPUTACIÓN PROVINCIAL DE VALENCIA  
1997

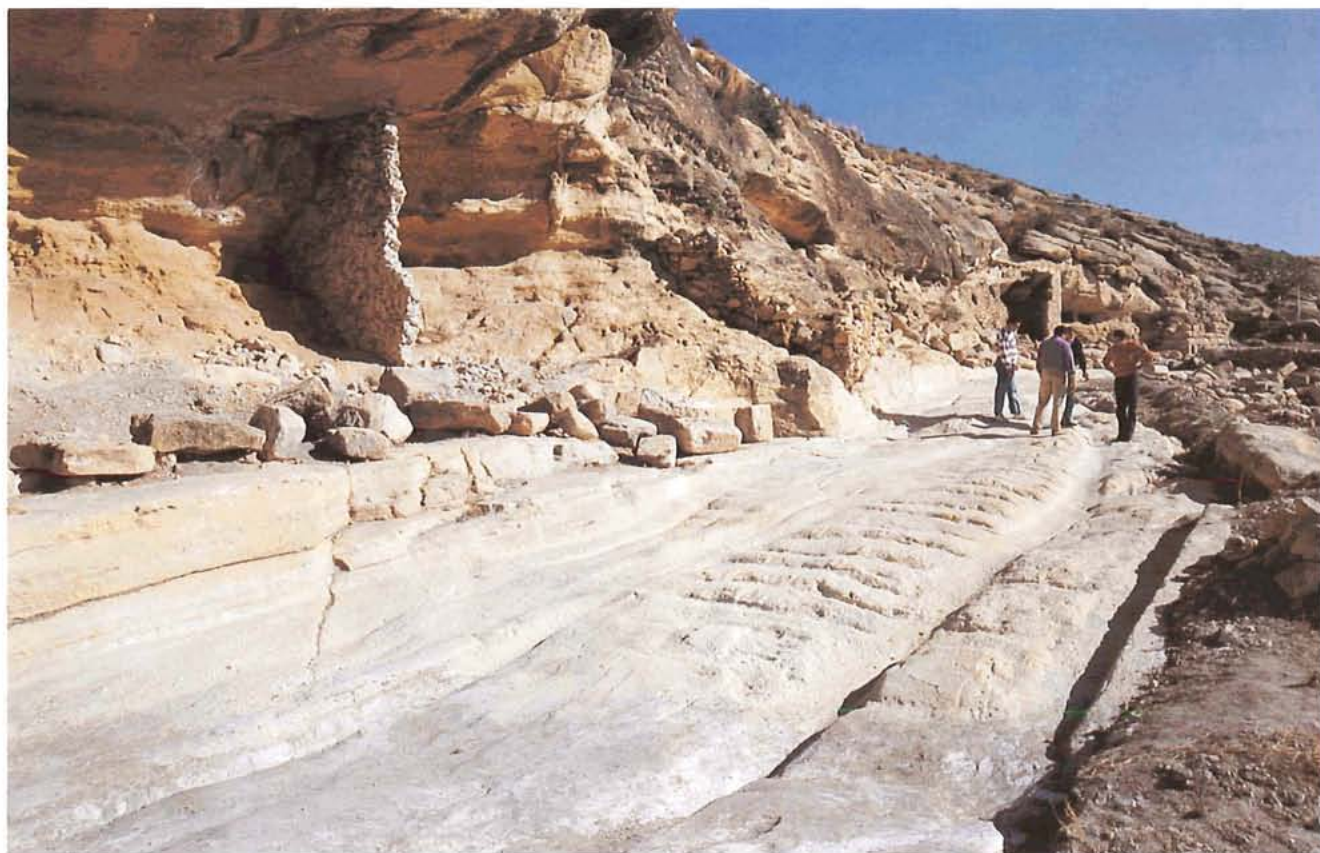
Lám. CCXI.—Camino de acceso de El Tolmo de Minateda.

En cuanto a paralelos, apenas se pueden establecer comparaciones con los caminos de acceso de otras ciudades ibéricas, porque no existen excavaciones y menos aún estudios sobre ellos. Se salva de esta curiosa laguna en la investigación, el camino de acceso al Tolmo de Minateda (Láms. CCXI y CCXII), descubierto recientemente y de un gran interés por

los datos que puede aportar(6). No obstante, tiene una gran diferencia con el de Meca debido a la escasa altura que tiene que salvar.
